# RAKENNUSTEKNISET LISÄTUTKIMUKSET

10.5.2013

Kiteen kaupunki  
Kesälahden terveyskeskus  
Ratsumestarintie 9  
59800 Kesälahti

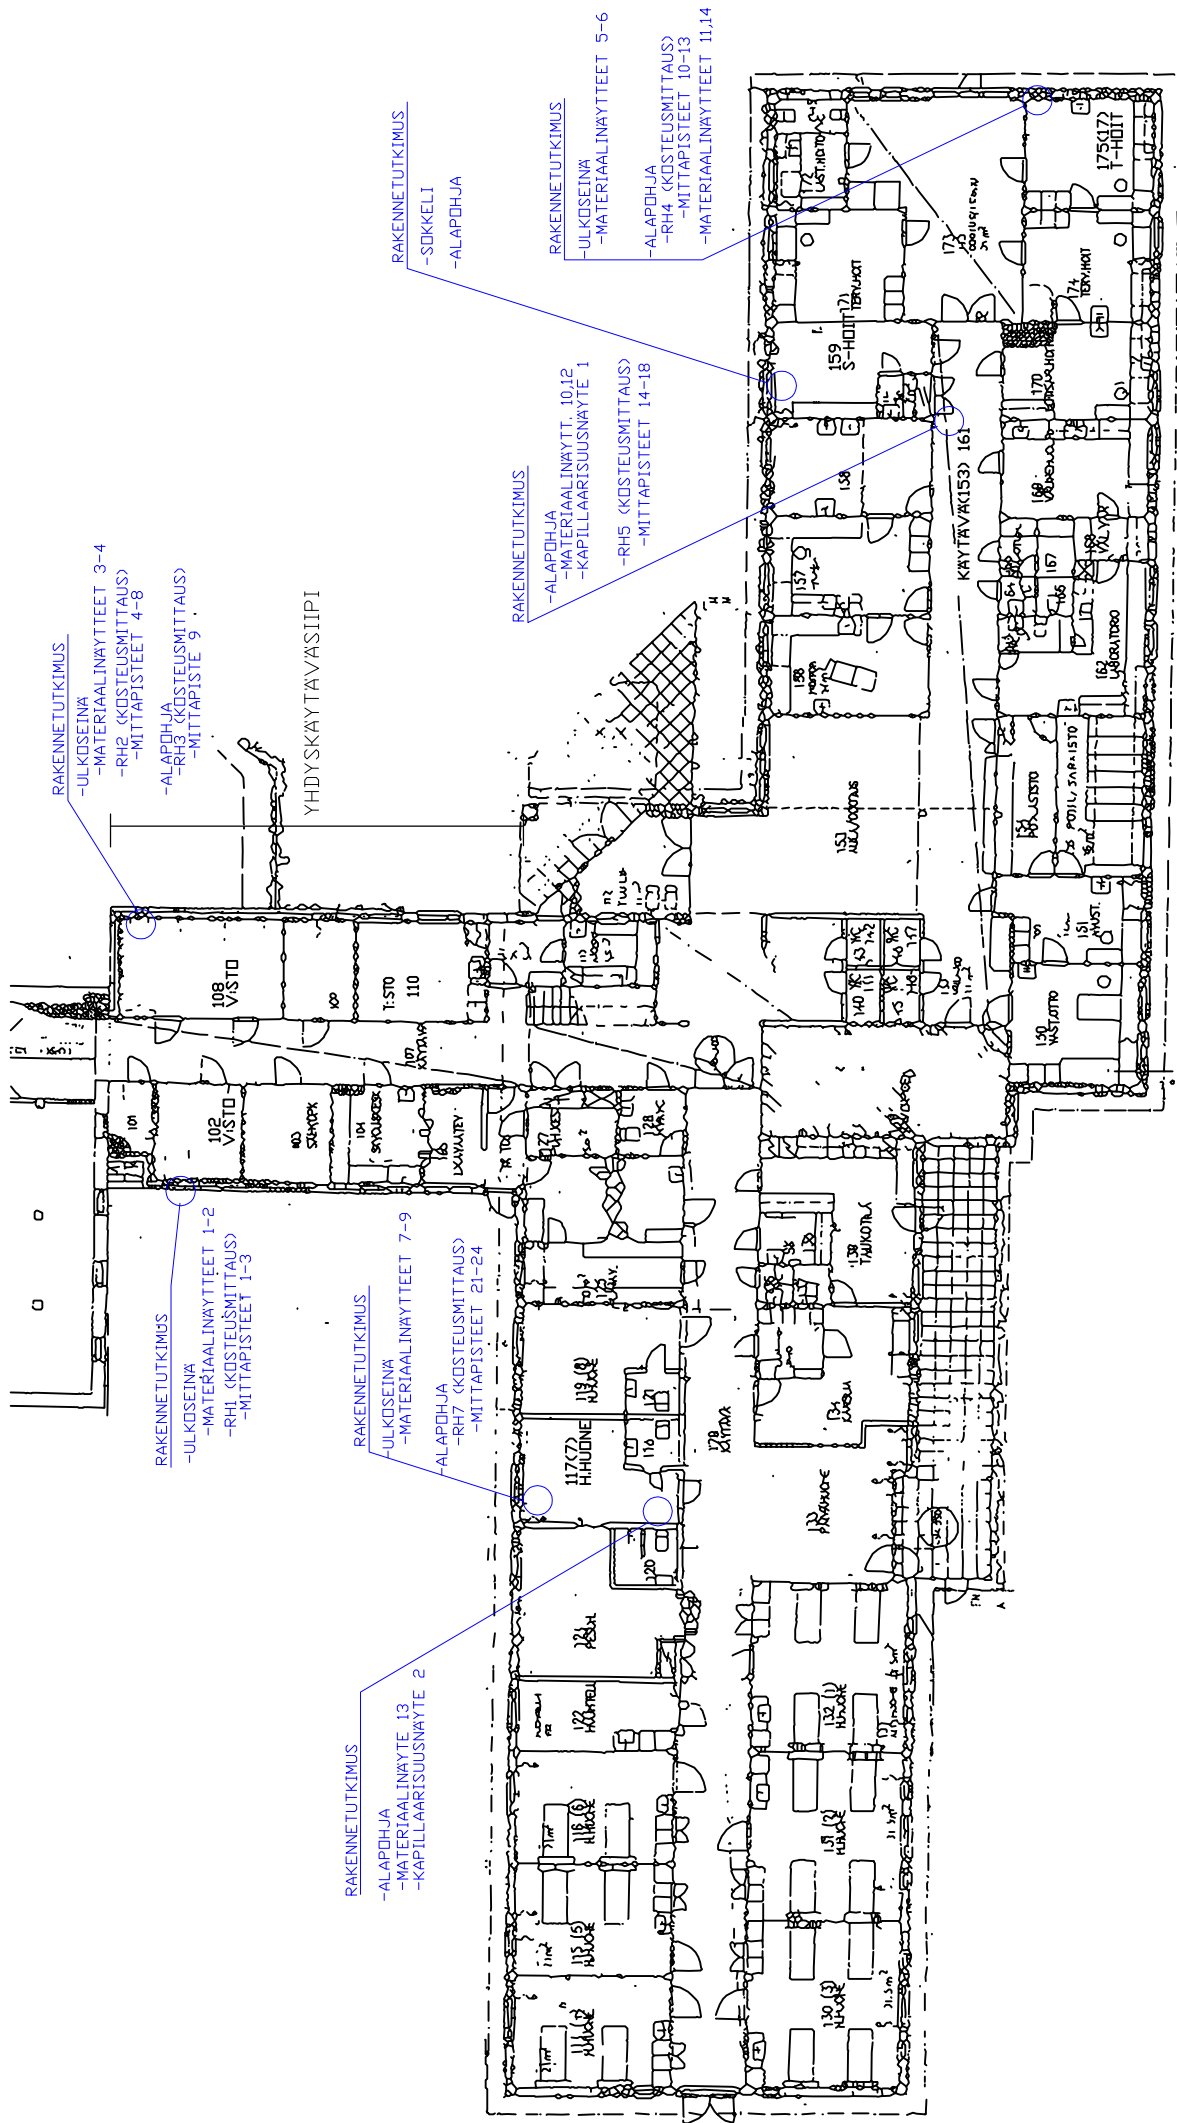
**RAKENNETUTKIMUS**  
 -ULKOSEINÄ  
 -MATERIAALINAYTYEET 3-4  
 -RH2 (KOSTEUSMITTAUS)  
 -MITTAPISTEET 4-8  
 -ALAPOHJA  
 -RH3 (KOSTEUSMITTAUS)  
 -MITTAPISTE 9

**RAKENNETUTKIMUS**  
 -ULKOSEINÄ  
 -MATERIAALINAYTYEET 1-2  
 -RH1 (KOSTEUSMITTAUS)  
 -MITTAPISTEET 1-3

**RAKENNETUTKIMUS**  
 -ULKOSEINÄ  
 -MATERIAALINAYTYEET 7-9  
 -ALAPOHJA  
 -RH7 (KOSTEUSMITTAUS)  
 -MITTAPISTEET 21-24

**RAKENNETUTKIMUS**  
 -ALAPOHJA  
 -MATERIAALINAYTT. 10,12  
 -KAPILLAARISUUSNAYTE 1  
 -RH5 (KOSTEUSMITTAUS)  
 -MITTAPISTEET 14-18

**RAKENNETUTKIMUS**  
 -ULKOSEINÄ  
 -MATERIAALINAYTYEET 5-6  
 -ALAPOHJA  
 -RH4 (KOSTEUSMITTAUS)  
 -MITTAPISTEET 10-13  
 -MATERIAALINAYTYEET 11,14
