II. RAKENNUSTEKNISET LISÄTUTKIMUKSET

10.7.2013

Kiteen kaupunki
Kesälahden terveyskeskus
Ratsumestarintie 9
59800 Kesälahti

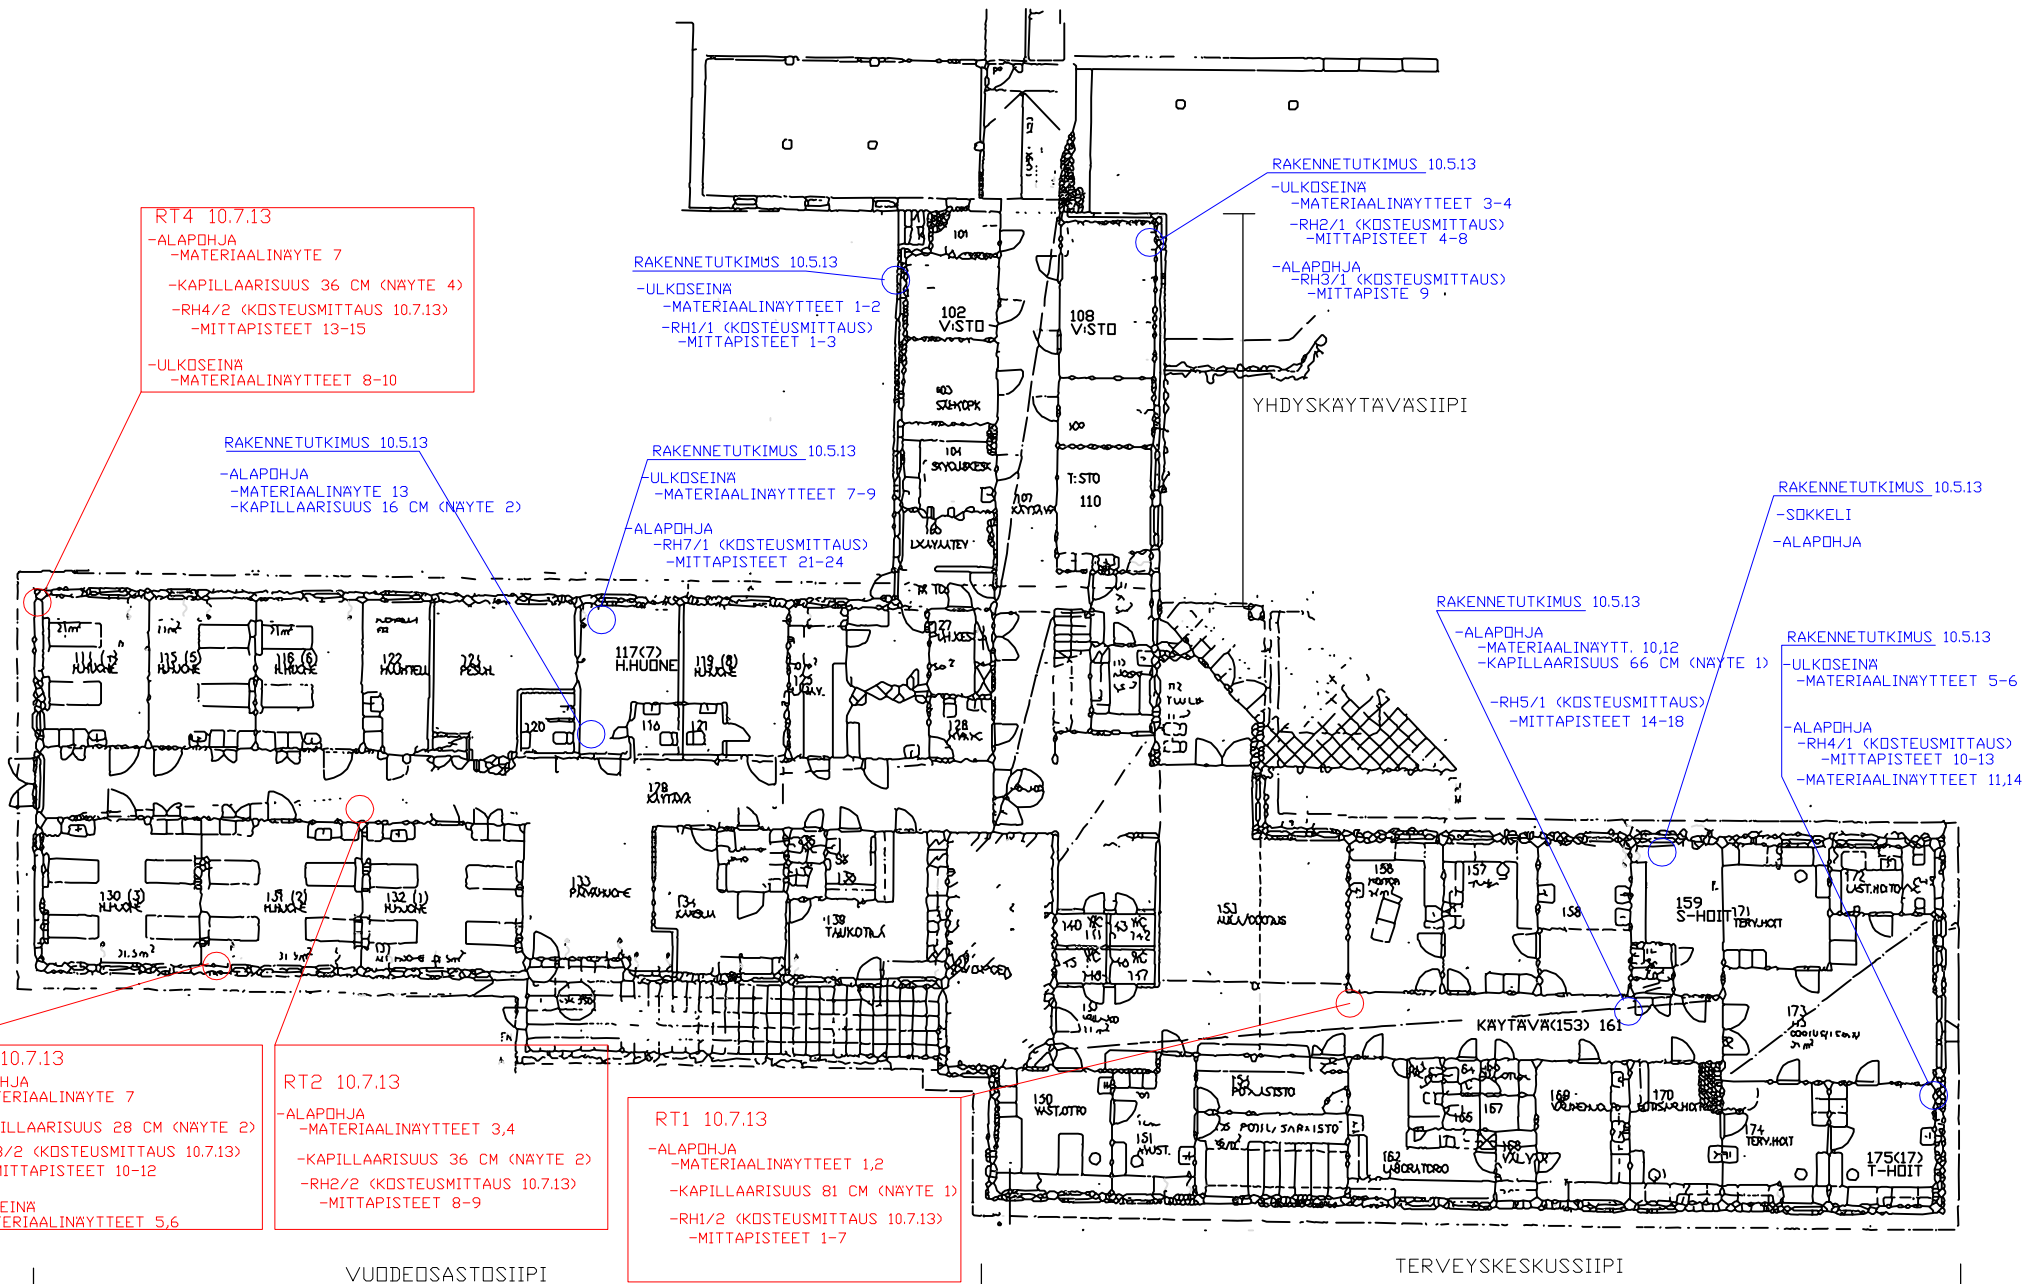
KESÄLAHDEN TERVEYSKESKUS
 TUTKIMUSPISTEIDEN PAIKANNUSPIIRROS 1. KERROS
 EI MITTAKAAVASSA
 8.8.2013 Sisäilmatalo Kärki Oy / JA

PUNAISELLA MERKITYY 10.7.13 TEHDYN TUTKIMUKSEN RAKENNETUTKIMUSPAIKAT
 SINISELLÄ MERKITYY AIKAIEMMIN TEHDYN TUTKIMUKSEN (10.5.13) RAKENNETUTKIMUSPAIKAT
