**RAKENNUSTEKNINEN KUNTOTUTKIMUS**  
**13. – 22.11.2007**

**KESÄLAHDEN KUNTA**  
**TERVEYSASEMA**

**RATSUMESTARINTIE 9 B**  
**59800 KESÄLAHTI**

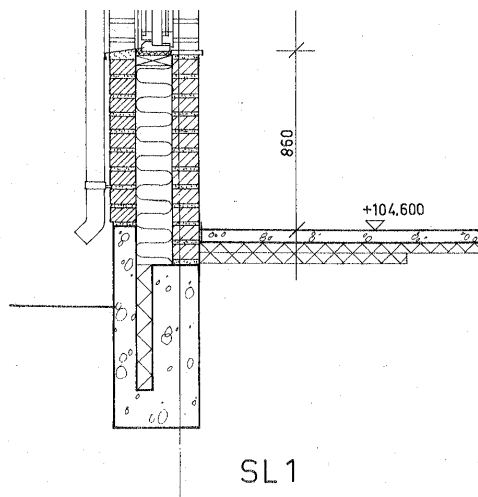
Julkisivun tiiliverhous oli hyväkuntoinen. Ulkoseinän sisäverhousmuurauksessa havaittiin pieniä halkeamia mm. huoneessa 159, 150, 115 ja varastossa 109. Huoneen 132 ulkoseinässä oli myös paikattuja halkeamakohtia. Halkeamakohdista voi päästä seinärakenteesta olevia epäpuhtauksia kulkeutumaan huoneilmaan. Tiili ulkoseinän rakennekuva on esitetty leikkauspiirustuksessa (kuva 1).

**Kuva 1.** Rakennepoikkileikkaus tiiliseinän kohdalla

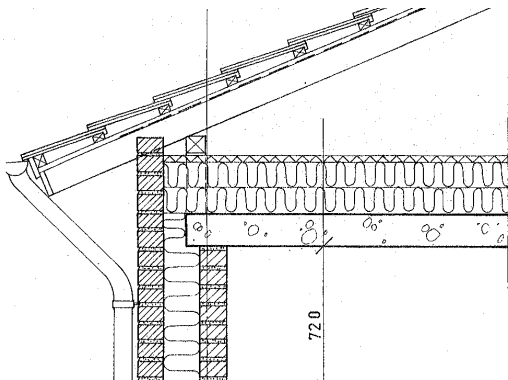
Vesikaton aluskate päättyy räystäällä ulkoseinälinjan tasalle, lisäksi aluskatteen ja ruodelaudoituksen välissä räystäällä ei ole riittävää tuuletustilaa. Tämä aiheuttaa tiilverhoukselle sekä ruodelaudoitukselle (aluskatteen päättymiskohdalla) kosteusvaurioitumisriskin.

**Kuva 2.** Rakennepoikkileikkaus n:o 2. yläpohjan ja ulkoseinärakenteen liitos päärakennus

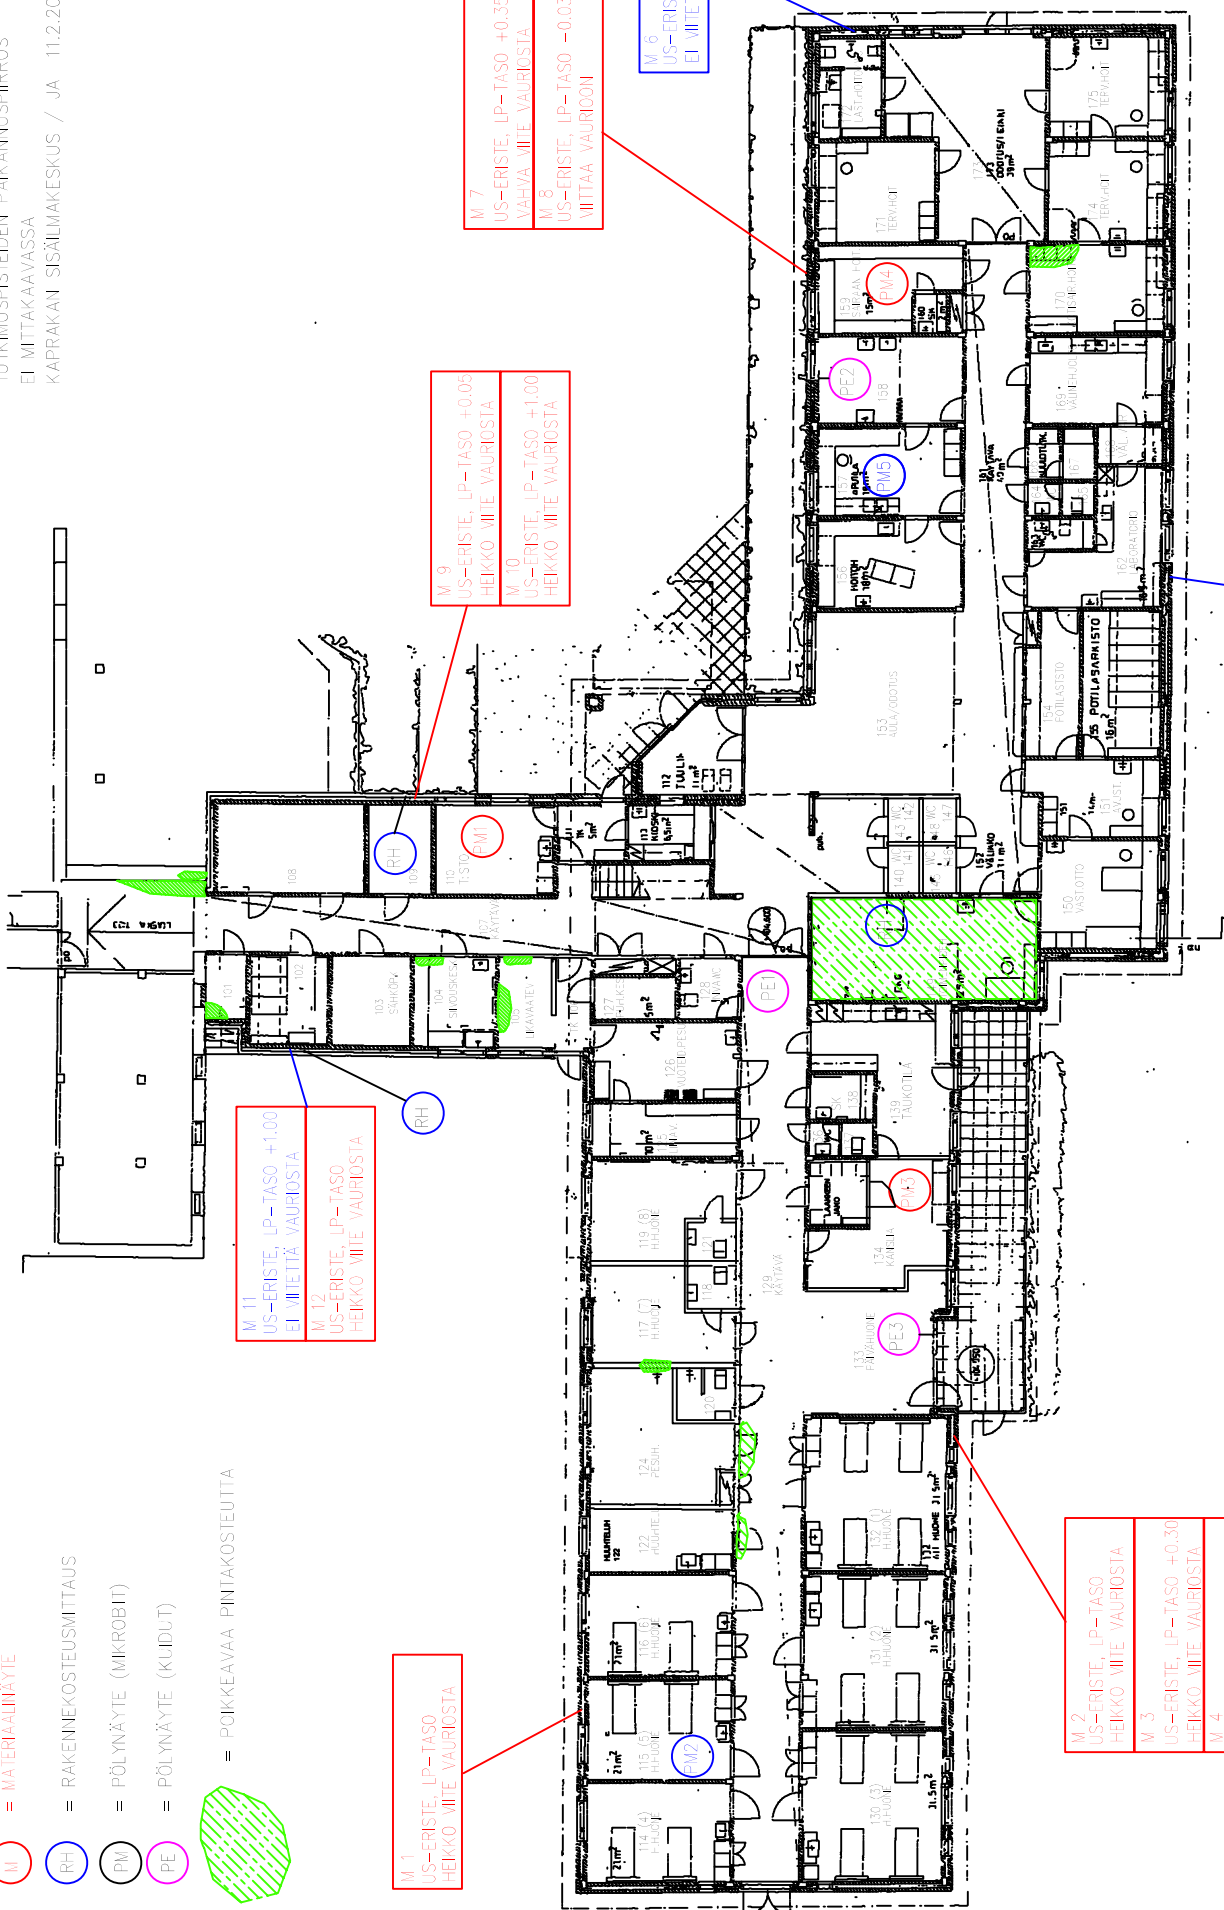
KEISÄLAHTI TERVEYSASEMA  
 II KERROS  
 PAIKANTAMISPIIRROS  
 8.2.08 JA

M 2  
 US-ERISTE, LP-TASO  
 HEIKKO NIITE VAURIOISTA  
M 3  
 US-ERISTE, LP-TASO +0.30  
 HEIKKO NIITE VAURIOISTA  
M 4  
 US-ERISTE, LP-TASO -0.15  
 VIITTAA VAURIOON

M 5  
 US-ERISTE, LP-TASO -0.03  
 EI VIETÄ VAURIOISTA

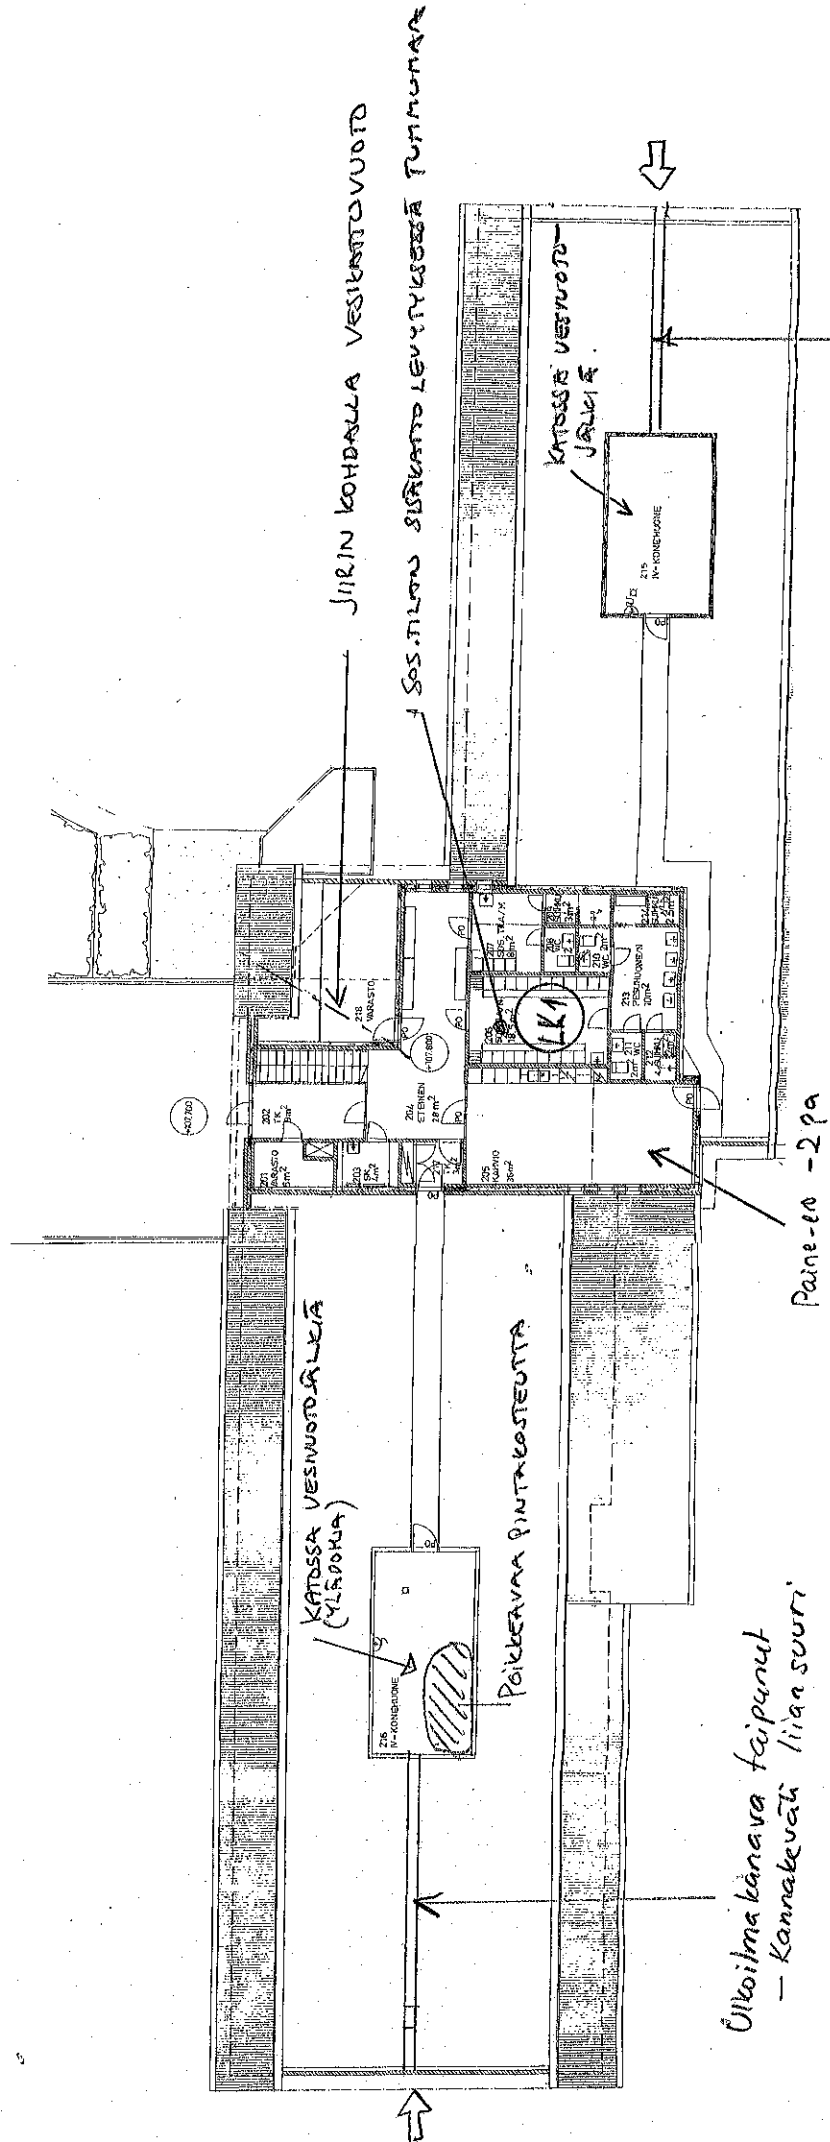
JIRIN KOHDALLA VESIKATTOVUOTO

SOS.TILOJEN SISÄKATTO LEVITYKSESSÄ TUMMUMA
