KUNTOARVIO

TERVEYSKESKUS, SIVUASEMA ja VANHAINKOTI

KESÄLAHTI

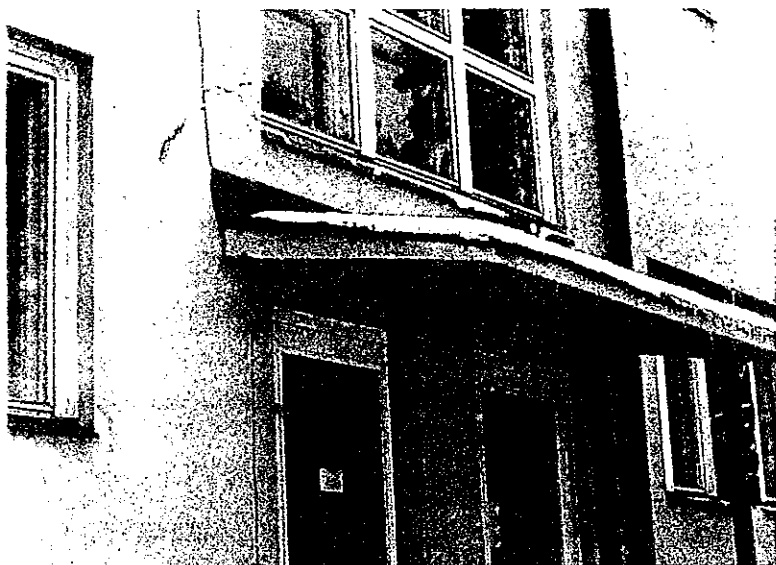
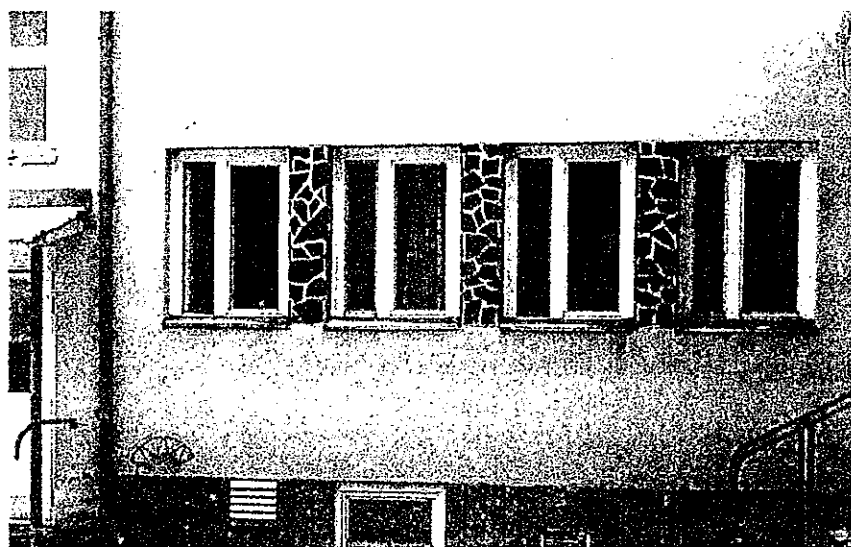
kohdalla kosteusvaurioita seinän alaosassa ja villiviinin alla. Myös räystäskouru vuotaa tällä kohdalla.

Pinnoitteessa kosteusvaurioita myös parvekkeiden ja katosten kohdalla.

Ennen seinäpinnoitteen uusimista tiivistetään ja korjataan vuotavat räystäskourut ja pellitykset. Rappauksenpinnoite uusitaan n. 15 - 20 vuoden välein ja raskaampi korjaus, jossa vanha pinnoite poistetaan n. 50 - 60 vuoden välein. Ennen seuraavaa pinnoitteen korjausta tehtävä rapatunpintarakenteen kuntotutkimus ja tarkempi korjaussuunnitelma vasta sen jälkeen.

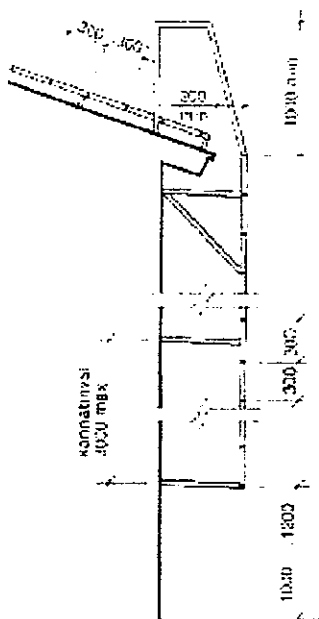
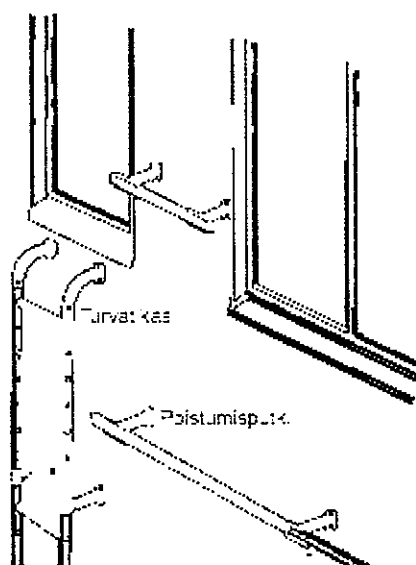
Kun poistumistienä käytettävän ikkunan alareunan korkeus maasta on yli 3,5 m tulee ikkunan alla olla kiinnokkaasti asennetut tikkaita. Siirtymistä ikkunasta turvatikkaalle voidaan helpottaa poistumispulkalla.

Tikkaiden kunto ja kiinnitykset tarkistetaan vuosittain. Maalaus ja kunnostus pyritään tekemään vähintään 10 vuoden välein. Tikkaiden uusiminen esim. RT 88-10179 mukaan.

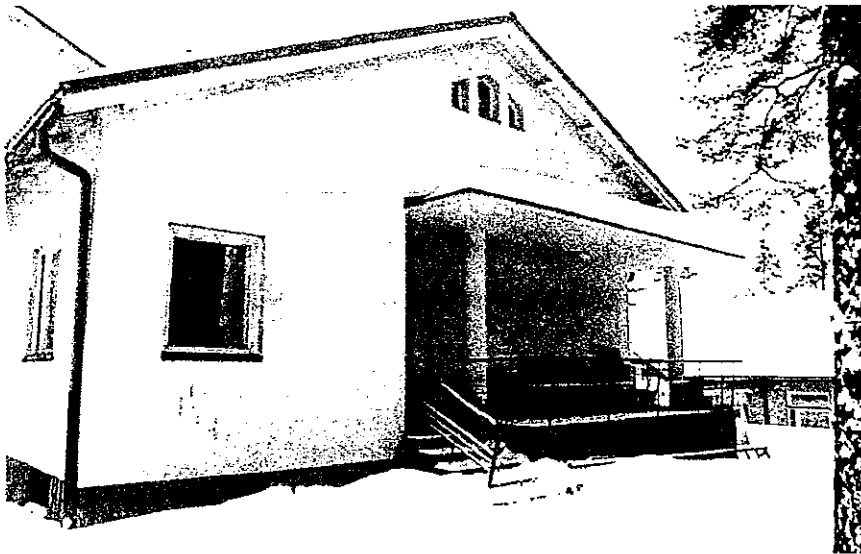
Yhteinen parveketaso terveyskeskuksen ja vanhainkodin välillä, minkä lisäksi rakennuksen pohjoispäädyssä katettu parveke sisäänkäynnin yhteydessä.

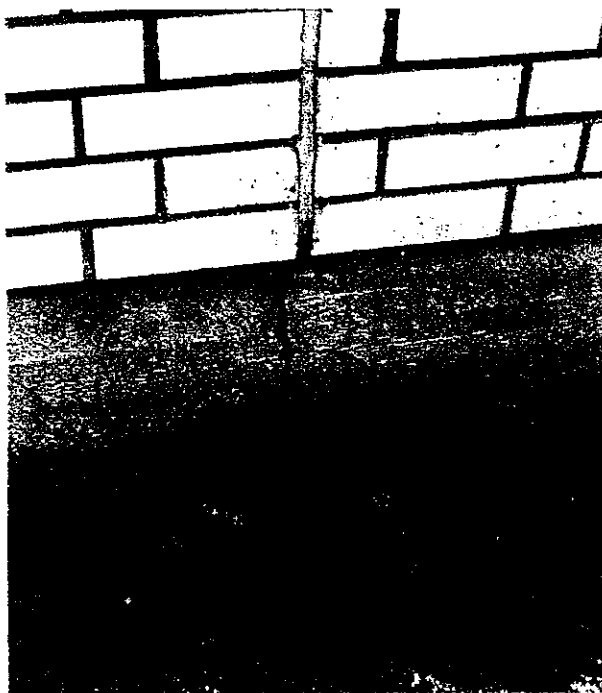
Käytettävissä olleen rakenneselvityksen mukaan maanvaraiset anturat ja paikalla valetut sokkelit. Sokkelin pinnoite hilseilee.

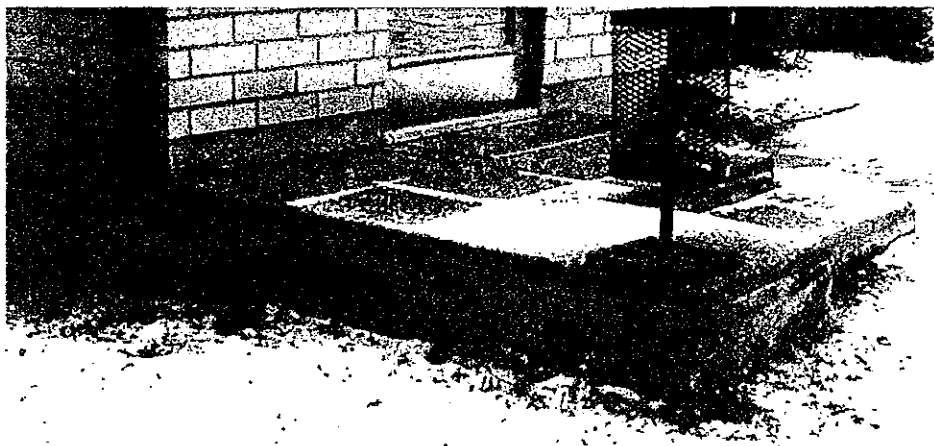
Portaiden betonirakenteissa havaittavissa betonin karbonatisoitumisesta aiheutuvaa teräskorroosiota. Portaiden laattapäällysteen saumoista pääsee kosteutta laatan alle, mikä ajanmittaen irrottaa laatat. Vuodeosaston ulko-oven edestä puuttui suojapelti.

Betonirakenteiden korjaus laastipaikkaus- ja valukorjausmenetelmällä erillisen suunnitelman mukaan.
