**INSINÖÖRITOIMISTO
TANSKANEN OY**

KESÄLAHDEN TERVEYSKESKUS KUNTOARVIO, päivitys 15.6.2012

**Ratsumestarintie 9
59800 KESÄLAHTI**

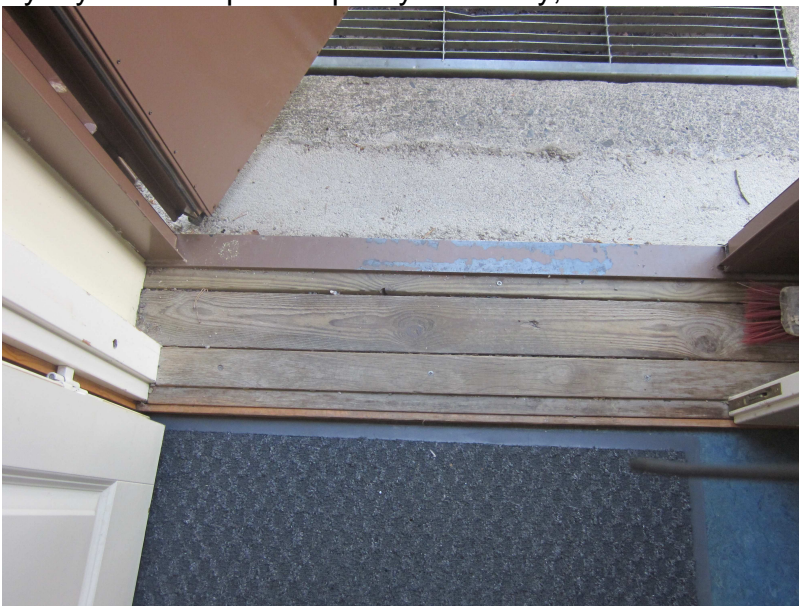
Kynnyksen ulkopuolen pellitys on tehty, mutta muuten kynnyksessä rakoja.

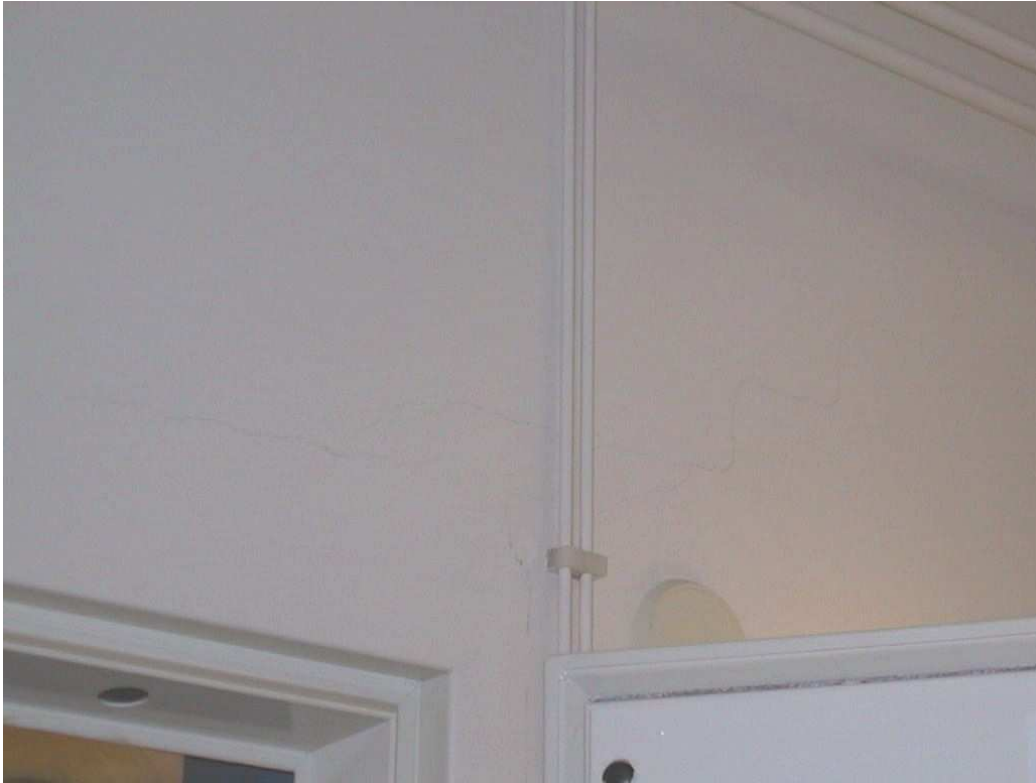
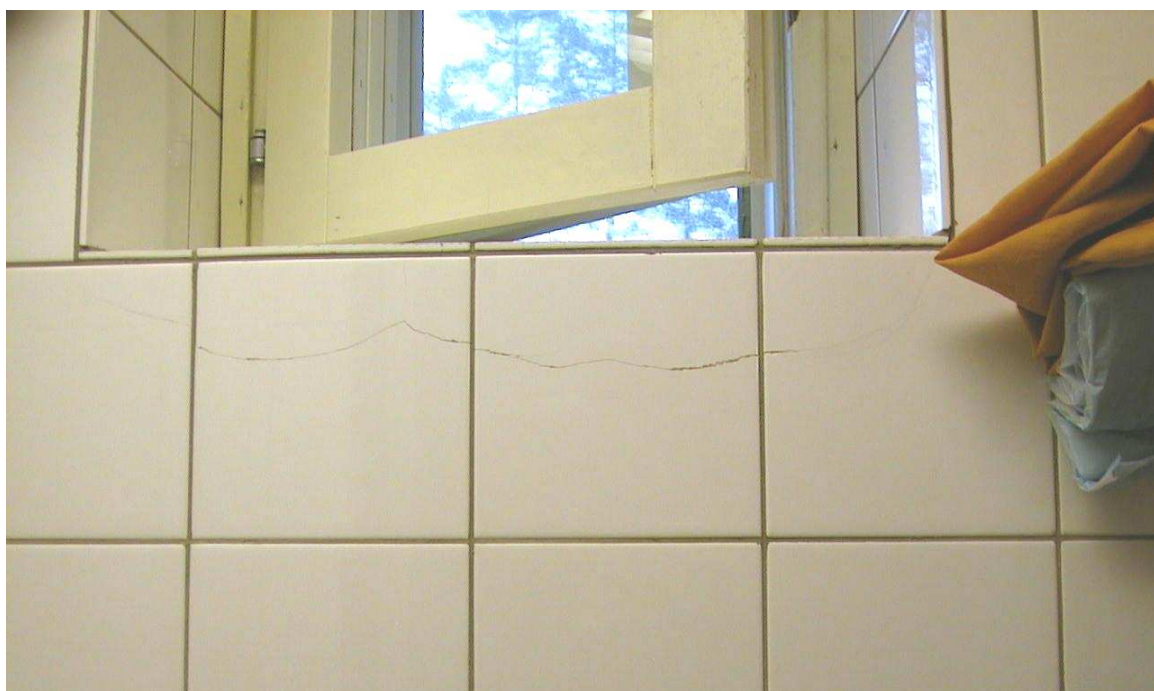
F24 Väliseinät

Huoneiden väliset seinät ½ -kiven rapattuja ja tasoitettuja tiiliseiniä. Nurkissa ja väliseinissä hiushalkeamia. Halkeamia mm. neuvolan, hammashoitolan, vastaanottotilojen, 2.kerroksen aulan, liinavaatevaraston ja arkiston seinissä, lisäksi

vaakahalkeamia mm. vastaanottotilan, välinehuollon ja kotisairaanhoidon sekä ikkunan- ja ovenpielissä halkeamia mm. pesuhuoneessa, arkistossa ja vastaanottotiloissa.

Halkeamat olleet näkyvissä jo v. 2000 , joten niiden syntyminen johtuu rakentamisen jälkeisestä painumisesta, kosteus ja lämpöliikkeistä.

Halkeamien paikkaaminen laastikorjauksena. Rakennuksen liikkuessa lämmön ja kosteuden vaikutuksesta halkeamat ilmestyvät uudelleen. Joustavampi seinäpinoite esim lasikuitutapetti ja maali voisi ko pinnoille olla kestävämpi vaihtoehto kuin pelkkä tasoite ja maali. Rakenteiden kantavuuden suhteen ko halkeamilla ei ole merkitystä.

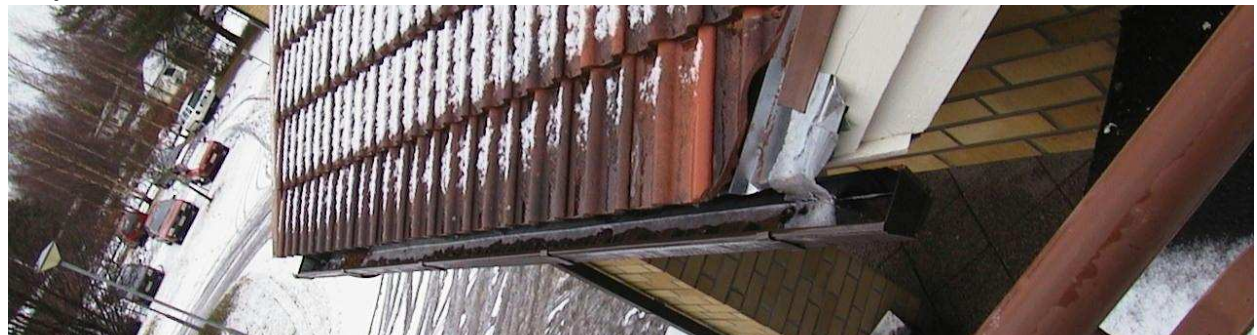
Yhdyskäytävän pihanpuoleisen sisäänkäynnin kohdalla kourut ovat tulvineet suoraan seinäpinnalle ja räystäälle asennettu kevytrakenteinen vesien ohjauspelti.

Kourut puhdistetaan irtoroskista tarvittaessa useampaan kertaan vuodessa. Tarkistetaan kourujen kiinnitykset ja liitokset syöksytorviin. Tarkistetaan kourujen kallistusten suunnat. Räystäskorjauksen yhteydessä uusitaan kourut. Yläpohjan tuuletuksen parantaminen.
