TUTKIMUSRAPORTTI

Korjausrakentaminen

PÄIVÄYS	30.8.2016
PROJEKTI	Rakenne- ja kosteustekninen kuntotutkimus
TILAAJA	Punkalaitumen kunta
KOHDE	Punkalaitumen päiväkoti, Kajavanpolku 1, Punkalaidun

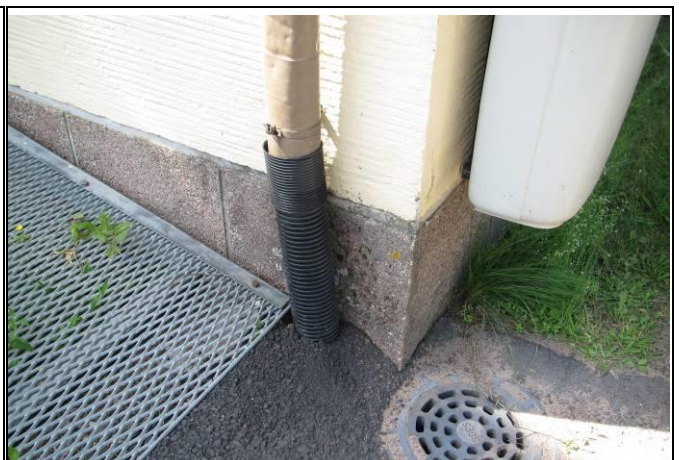
Rakennus on varustettu osittaisella kuivatus-/sadevesijärjestelmällä. Rakennuksen etupuolen kattovedet ohjautuvat syöksytorvien avulla rännikaivoihin, joista ne kulkeutuvat sadevesijärjestelmään, mutta rakennuksen takapuolella sadevedet ohjautuvat rakennuksen vierustalle. Pintakourujen kaadot ovat puutteelliset ja kouruissa on roskaa, joten osa kattoveistä imeytyy maaperään rakennuksen vierustaan lisäten rakennukseen kohdistuvaa kosteuskuormitusta.

Kuva 5.4 Sadevesikaivo ja rännin ohjaus kaivoon.

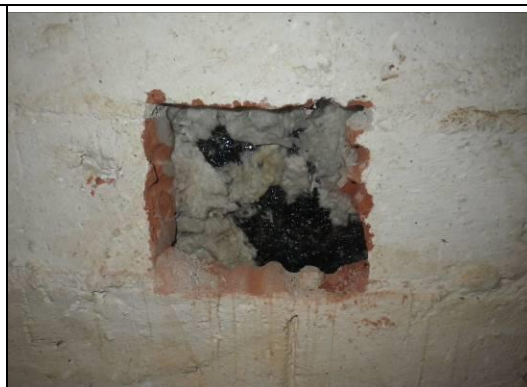
Rakenneavaus RA.02-US

Ulkoseinärakenne US1, kellarin maanvastainen ulkoseinä. Todennettiin rakenneavauksilla RA.02-US, RA.03-US, RA.05-US, RA.07-US ja RA.10-US.

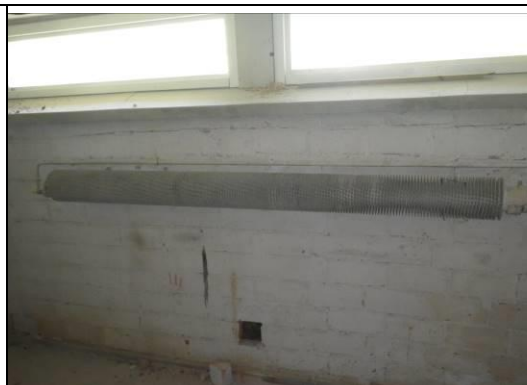
Rakenneavaus RA.08-US

Ulkoseinärakenne US2, kellarin maanvastainen ulkoseinä. Todennettiin rakenneavauksella RA.08-US

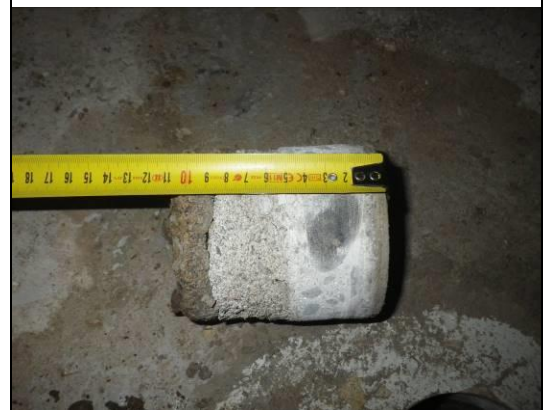
RA.01-AP

Alapohjarakenne AP1, maanvastainen alapohja. Todennettiin rakenneavauksella RA.01-AP.

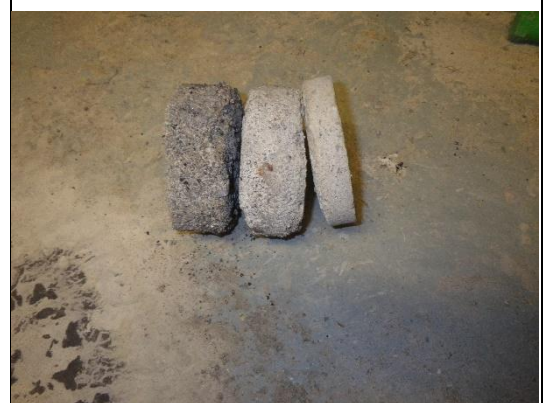
RA.04-AP

Alapohjarakenne AP2, maanvastainen alapohja. Todennettiin rakenneavauksella RA.04-AP.

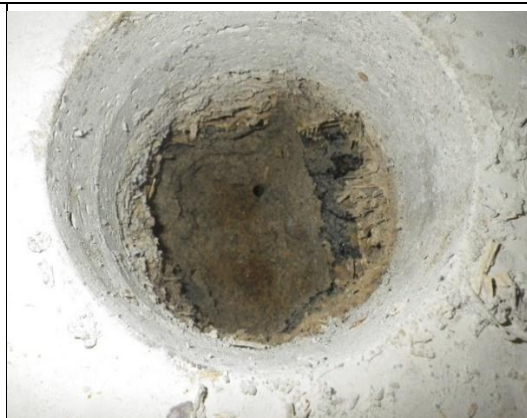
RA.06-AP

Alapohjarakenne AP3, maanvastainen alapohja. Todennettiin rakenneavauksella RA.06-AP.

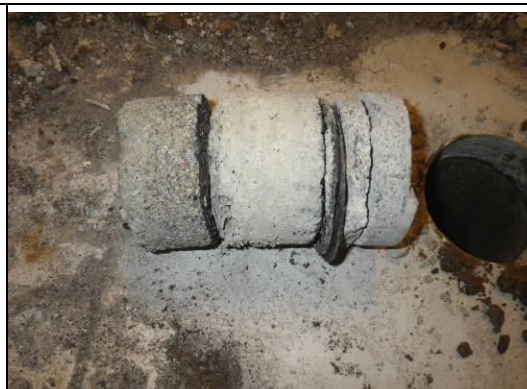
RA.09-AP

Alapohjarakenne AP4, maanvastainen alapohja. Todennettiin rakenneavauksella RA.09-AP.

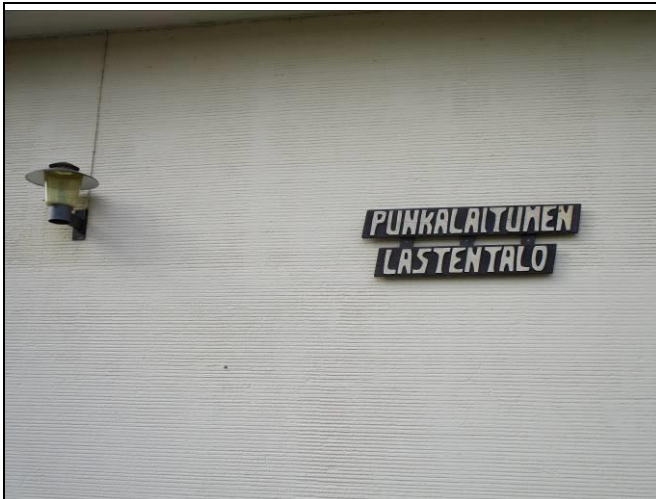
Rakennuksen massiivitiilirakenteisten ulkoseinien julkisivupinnoitteena on kammattu ja maalattu laasti. Silmämääräisen tarkastelun perusteella ulkopinta oli halkeillut ympäri talon, paikoin voimakkaastikin. Ikkunoiden ja ovien maalipinta oli paikoin irronnut.

Kuva 9.1 Yleiskuva julkisivun pinnasta.

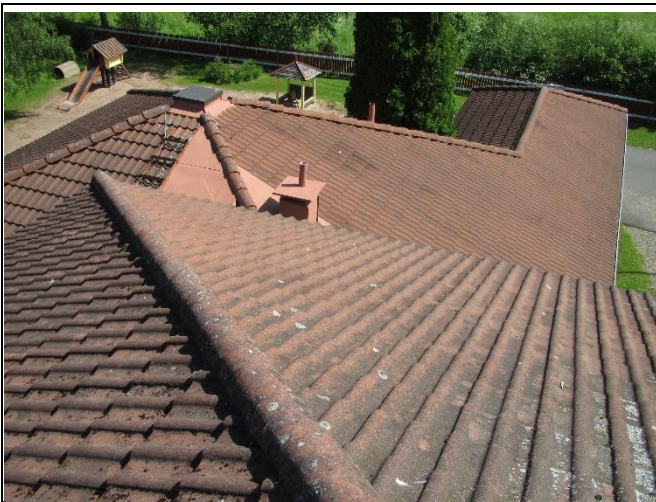
Kuva 11.1. Yleiskuva vesikatosta.

Vesikaton kartoituksen perusteella vesikatolla on jonkin verran lohjenneita tiiliä. Läpiviennit ja kate eivät kartoituksen perusteella ole tiiviitä ja aluskatteen puuttuessa saattaa vesi päästä kulkeutumaan yläpohjarakenteeseen (kuva 11.9).

Tiilikatteen pinnalla kasvaa paikoin jäkälää ja sammalta. Räystäskourut ovat osin tukkeutuneet lehdistä ja havunneulasista sekä koristepuu makaa vasten kattorakenteita eteläsiiven kohdalla. Samoin pohjoissiiven kohdalla puusto on tarpeettoman lähellä rakennusta.
