Hanke 6159

## KUNTOARVIO

**Kotiteollisuustalo**  
**Liliuksenmutka 7, 61500 Isokyrö**

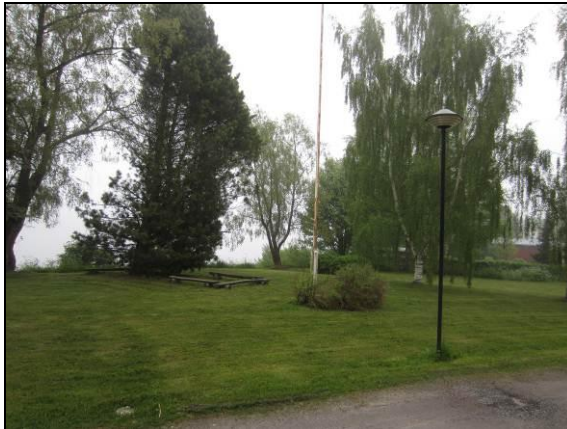
**Kuva 1.** Yleiskuva etupihasta.

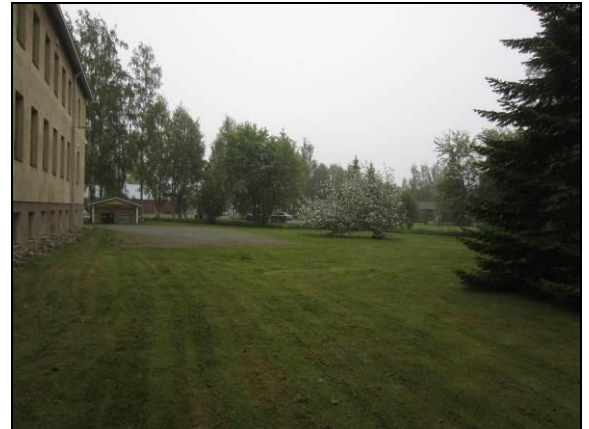
**Kuva 2.** Yleiskuva takapihasta

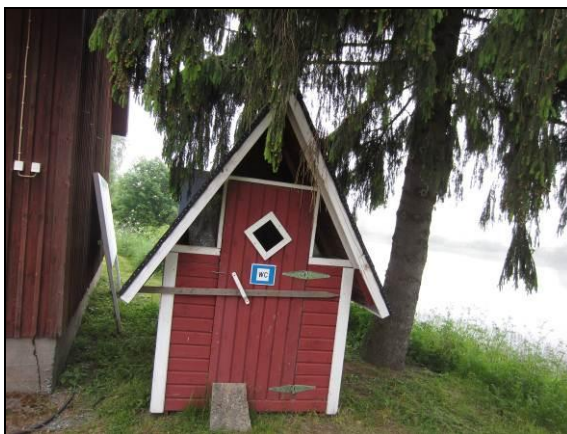
**Kuva 7.** Ulko-wc.

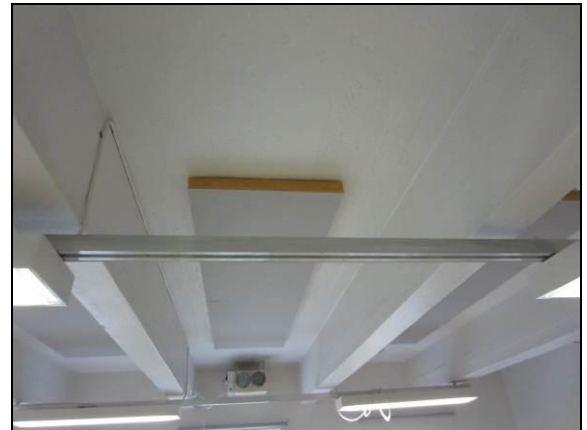
**Kuva 10.** Välipohjan ylälaatta-palkisto.

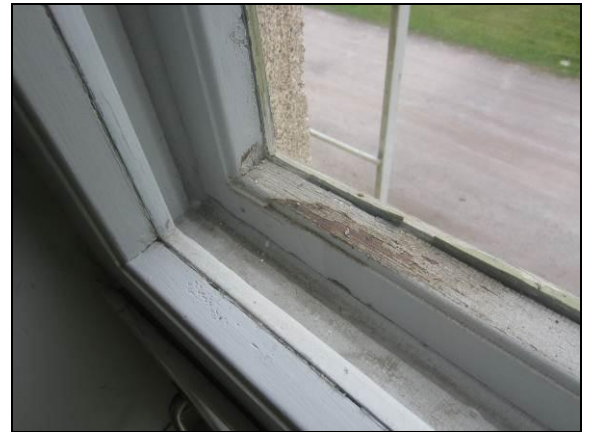
**Kuva 16.** Alkuperäinen MS-ikkuna.

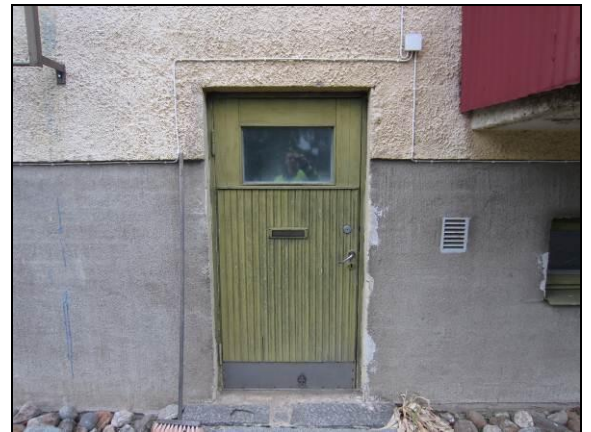
**Kuva 18.** Päädyn ulko-ovi.

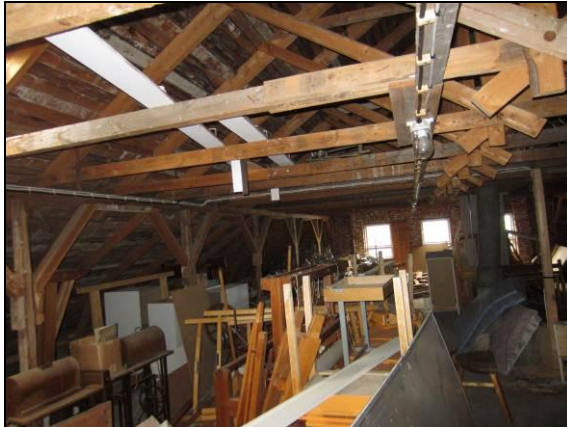
**Kuva 21.** Yleiskuva ullakkotilasta.

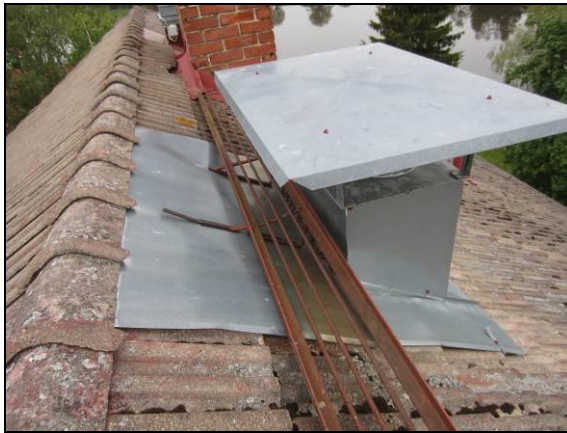
**Kuva 27.** Yläpohjan kulkusillat.

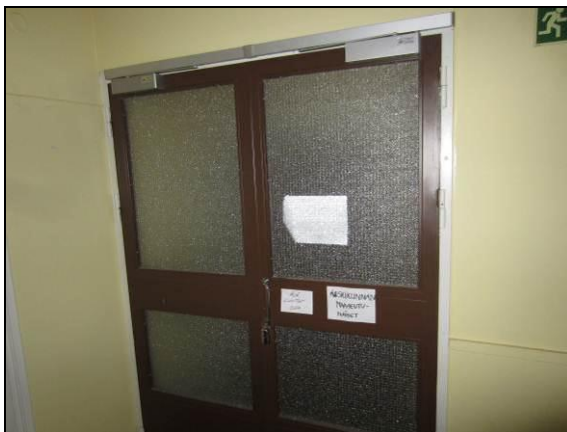
**Kuva 29.** Käytävän teräs-lasiovi.

- Alkuperäisten laakaovien uusiminen tilojen pintaremonttien yhteydessä.

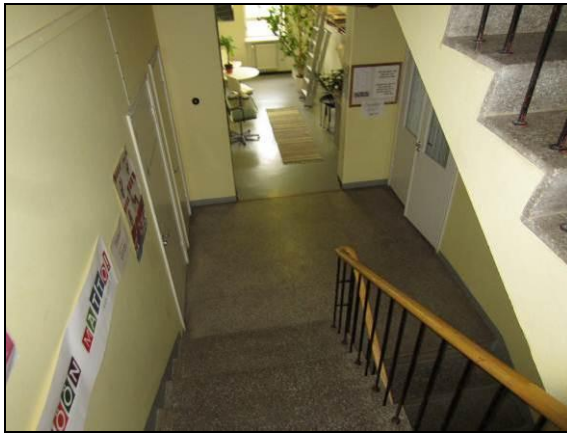
**Kuva 32.** Yleiskuva, porrashuone.

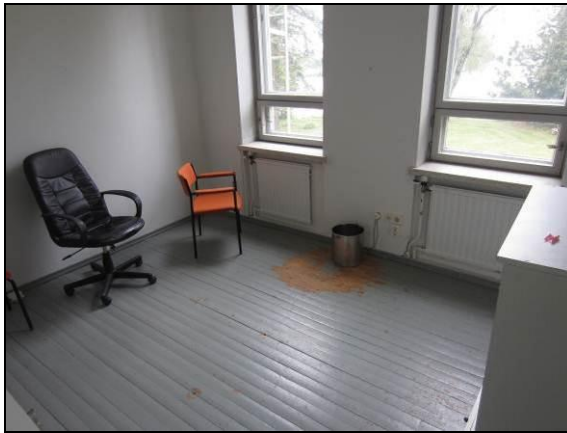
**Kuva 34.** Yleiskuva "luokkahuoneesta".

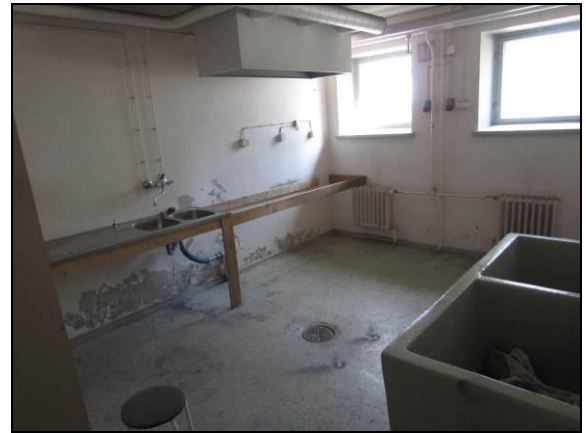
**Kuva 35.** Yleiskuva, kellari.

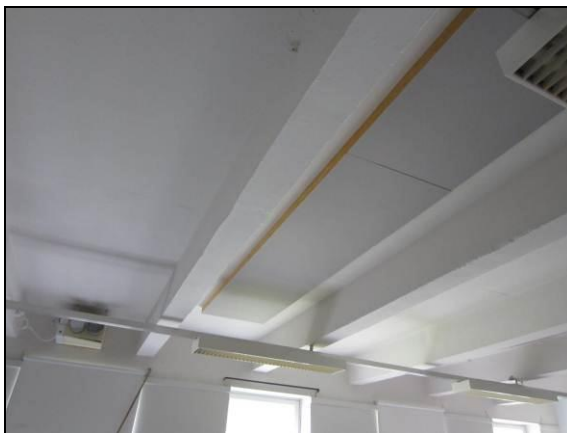
**Kuva 36.** Katon akustolevyjä.

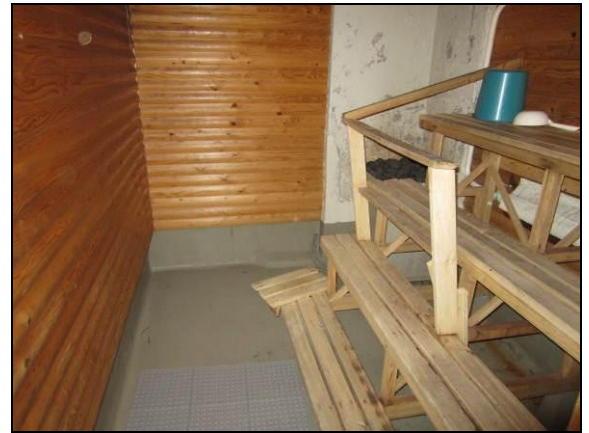
**Kuva 39.** Kellarin sauna.

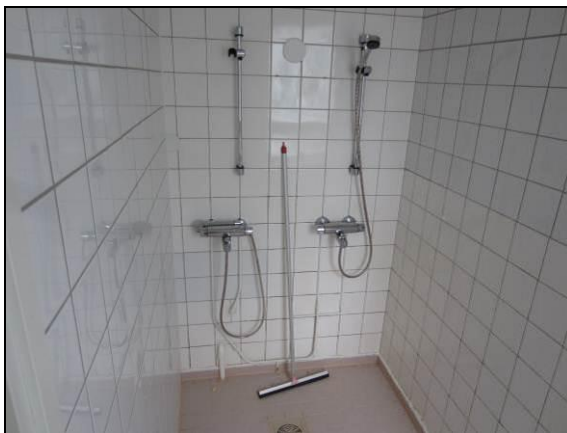
**Kuva 40.** 2.krs pesutilat.

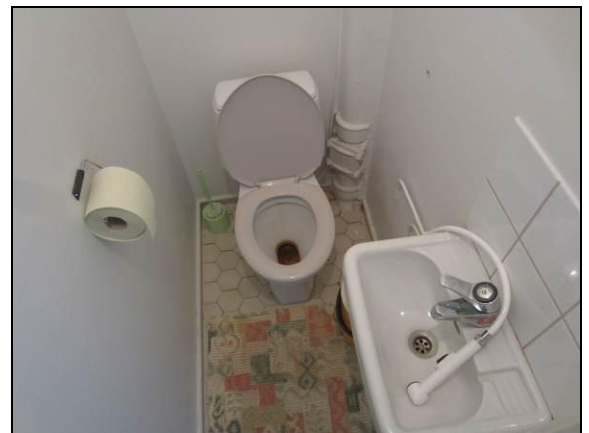
**Kuva 41.** Yleiskuva, wc:stä.

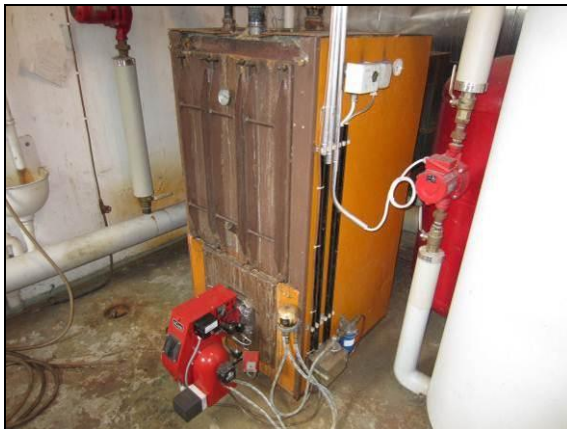
**Kuva 44.** Lämmityskattila.

- Kattilalaitoksen uusiminen peruskorjauksen yhteydessä 30 000 €

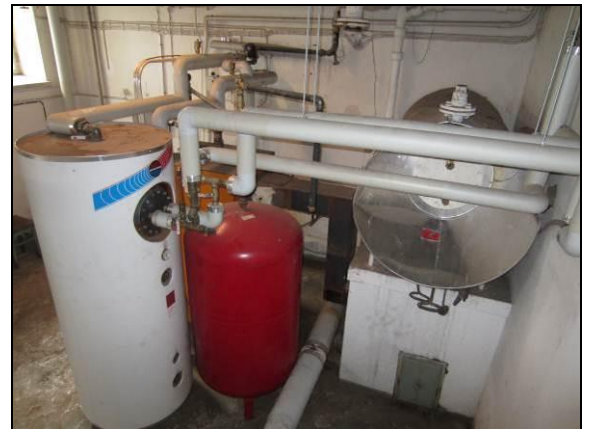
**Kuva 45.** Yleiskuva, lämmönjakohuoneesta.

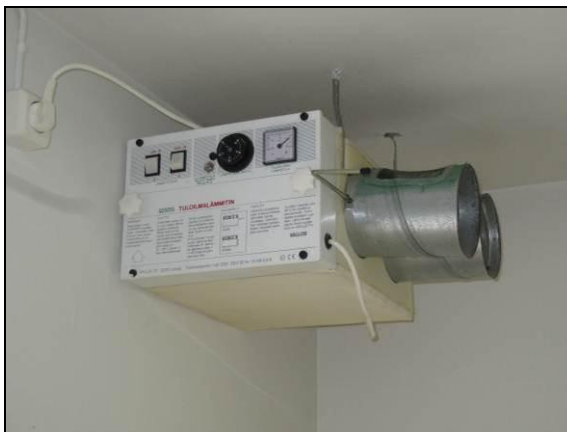
**Kuva 48.** Tuloilmalämmitin.

- IV-järjestelmien uusiminen peruskorjauksen yhteydessä **220 000 €**

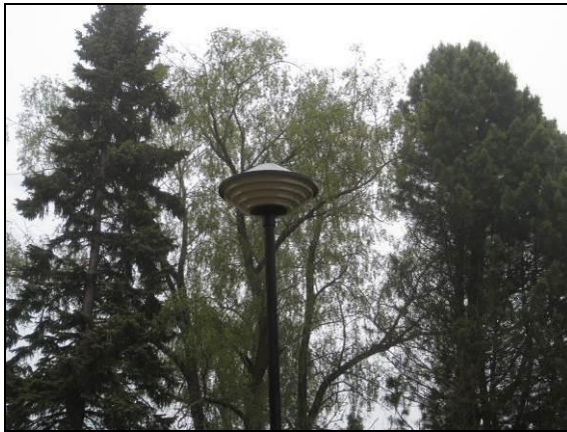
**Kuva 50.** Valaisinpylväs.

- Uusitaan piha-alueen valaisimet 3...5 vuoden kuluessa. 6 000 €

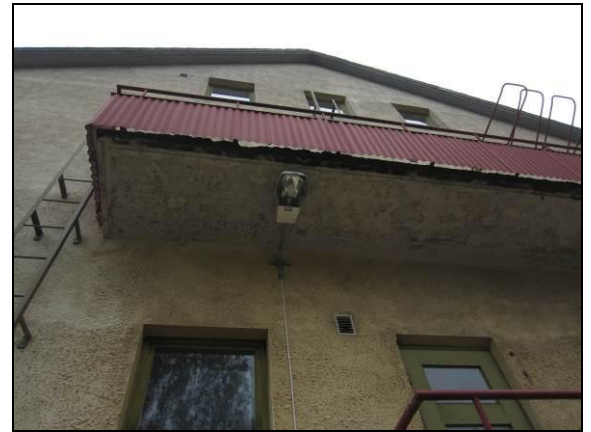
**Kuva 51.** Päädyn valaistus

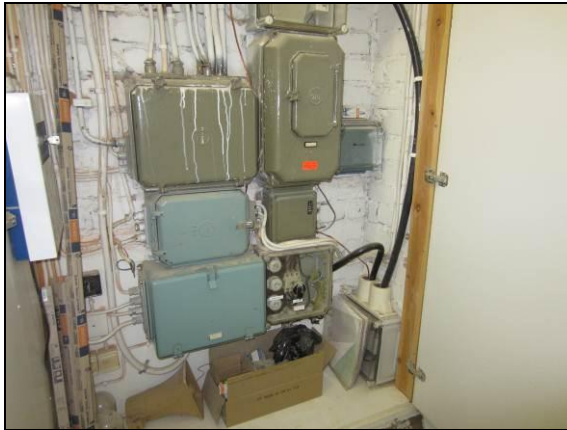
**Kuva 52.** Pääkeskus

- Keskuksien uusiminen peruskorjauksen yhteydessä 25 000 €

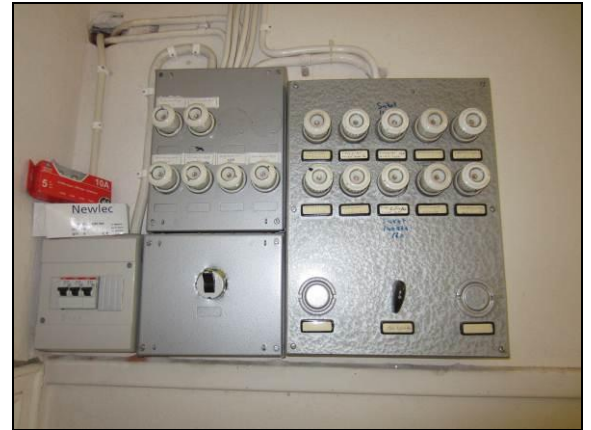
**Kuva 53.** 1.kerroksen ryhmäkeskus.

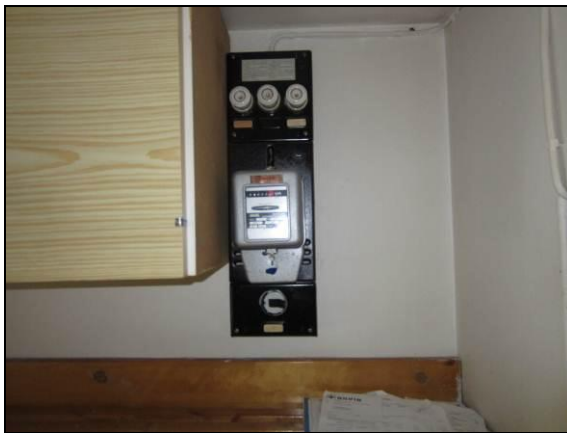
**Kuva 54.** Ullakkoasunnon ryhmäkeskus

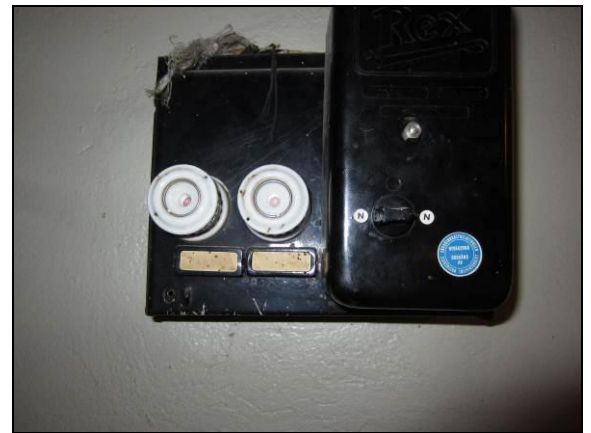
**Kuva 55.** Portaikön/ullakon ryhmäkeskus

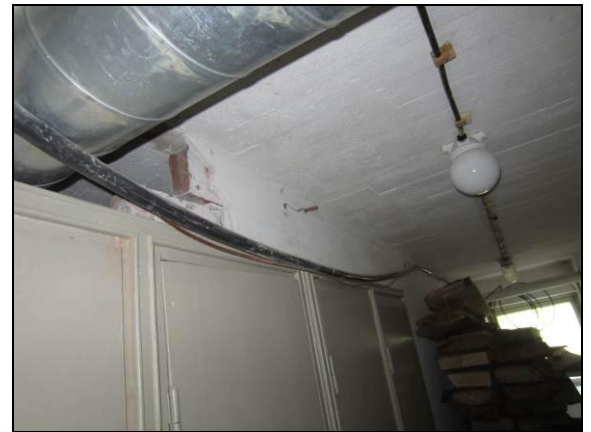
**Kuva 57.** Kaapeleita kellarissa.

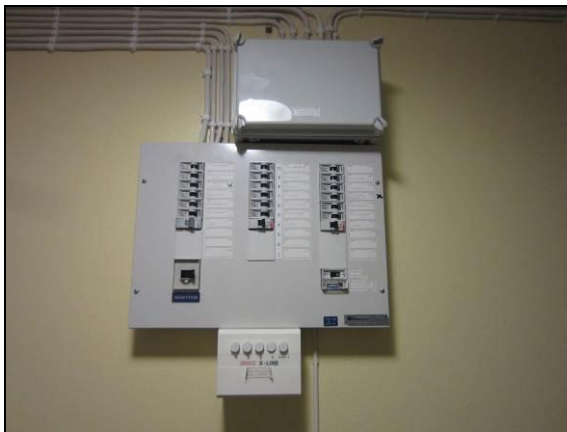
**Kuva 58.** Uudempaa asennustekniikkaa.

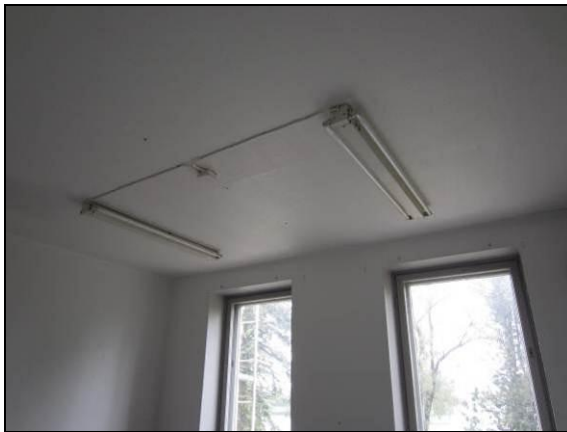
**Kuva 59.** Vanhat loisteputkivalaisimet.

- Uusitaan kaikki valaisimet peruskorjauksen yhteydessä

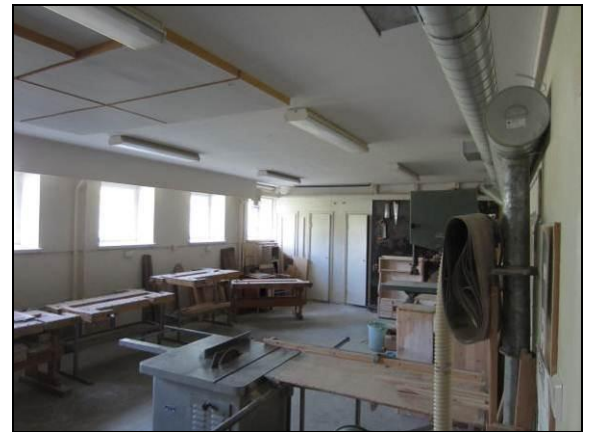
**Kuva 60.** Puutyötilan valaistusta.

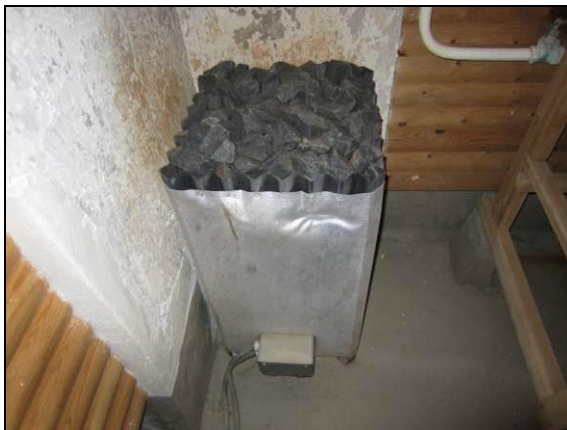
**Kuva 61.** Kiuas.

- Uusitaan kiuaslaitteet peruskorjauksen yhteydessä

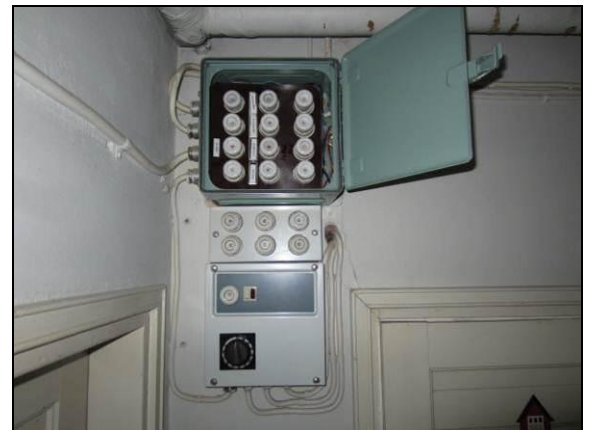
**Kuva 62.** Kiukaan ohjauskeskus.

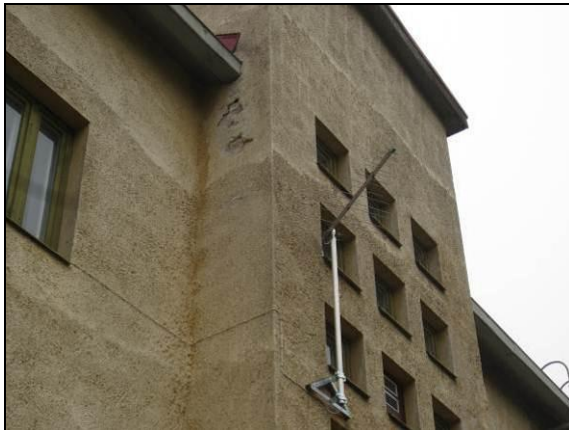
**Kuva 63.** Antenni.

- Antennijärjestelmän asentaminen peruskorjauksen yhteydessä **10 000 €**
