Kuntotutkimus

Suupohjan kauppaoppilaitos **Prännärintie 17, Kauhajoki**

Tarkastuspäivät 14.-16.2. ja 26.2.-1.3.2018

23.4.2018
2.5.2018

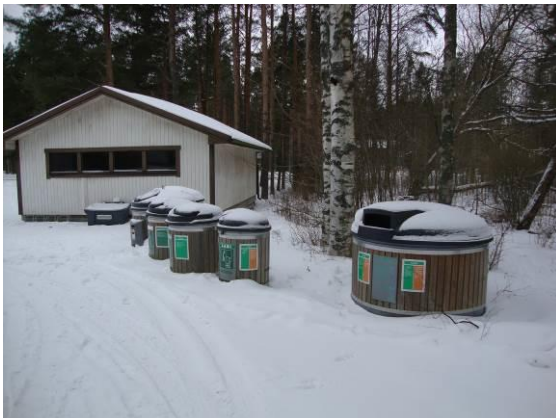
Kuva 4.1.7. Jätepiste lajitteluineen on toteutettu tilavin ns. Molok-säiliöin. Havaintojen mukaan aluetta käytetään myös tupakointipaikkana.

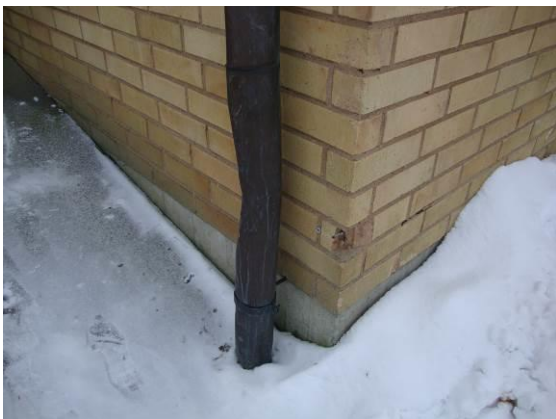
Kuva 4.3.9. Lommoutunut syöksytorvi.

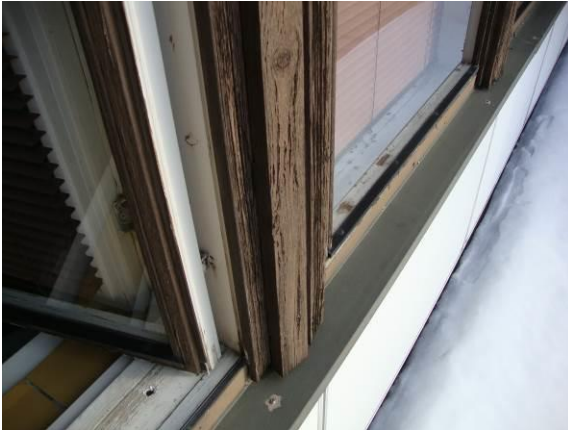
Kuva 4.5.3. Ikkunoiden kunnostuksen/uusinnan yhteydessä myös ikkunoihin liittyvät paneelit on uusittava.

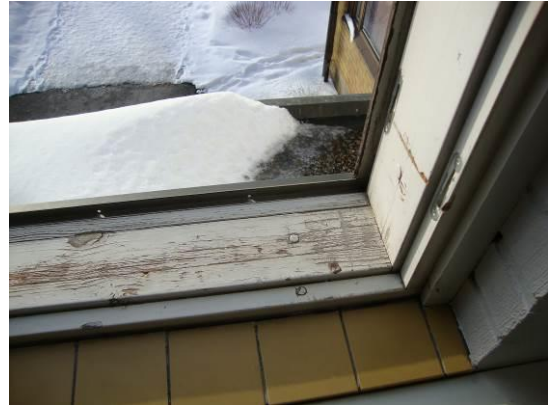
Kuva 4.5.4. Heikkokuntoinen ikkunakarmi.

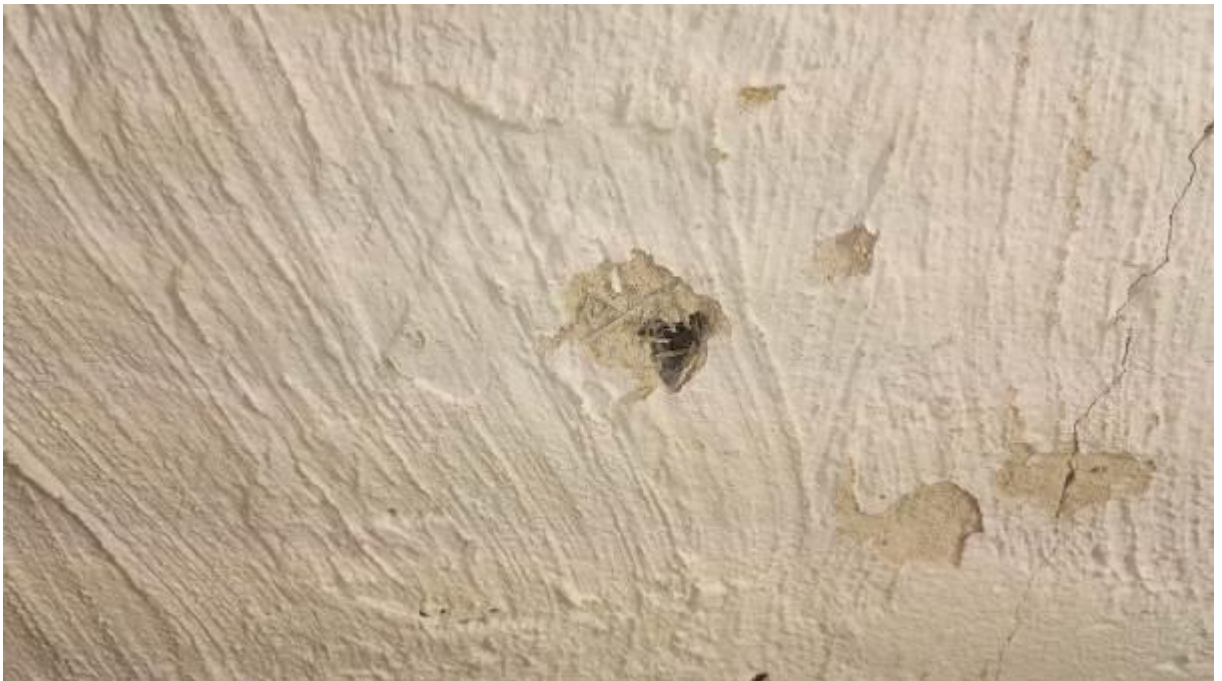
Kuva 6.6.5. Näyte M7, kellarin varastohuone, ulkoseinän sisäverhous, insuliittilevy.

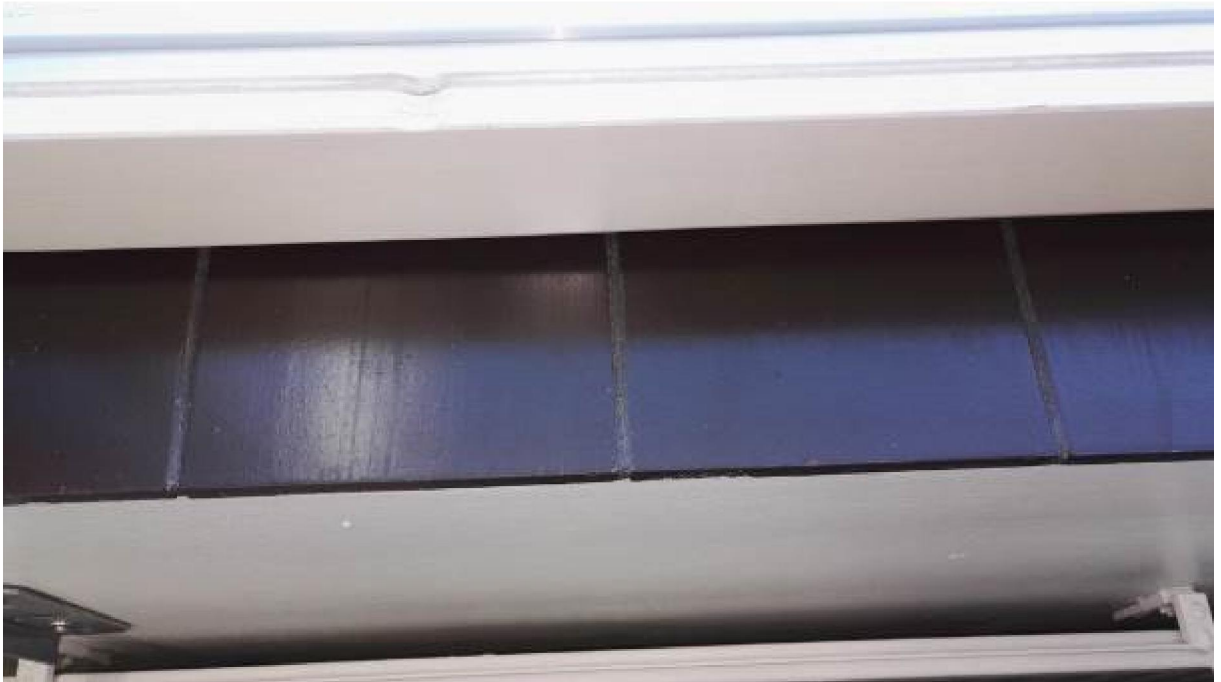
Näyte 5 otettiin toisen kerroksen luokahuoneen Reaali iältään silmämääräisesti alkuperäiseltä vaikuttavasta ikkunapulpetin tumman ruskeasta laatoituksesta, saumausmassasta ja tasoitteesta. Laboratorioanalyysin mukaan näyte ei sisältänyt asbestia.

Kuva 7.8.2.4. Näyte 5, 2.krs luokka Reaali, ikkunapulpetin ruskea laatoitus, saumaussassa ja tasoite.

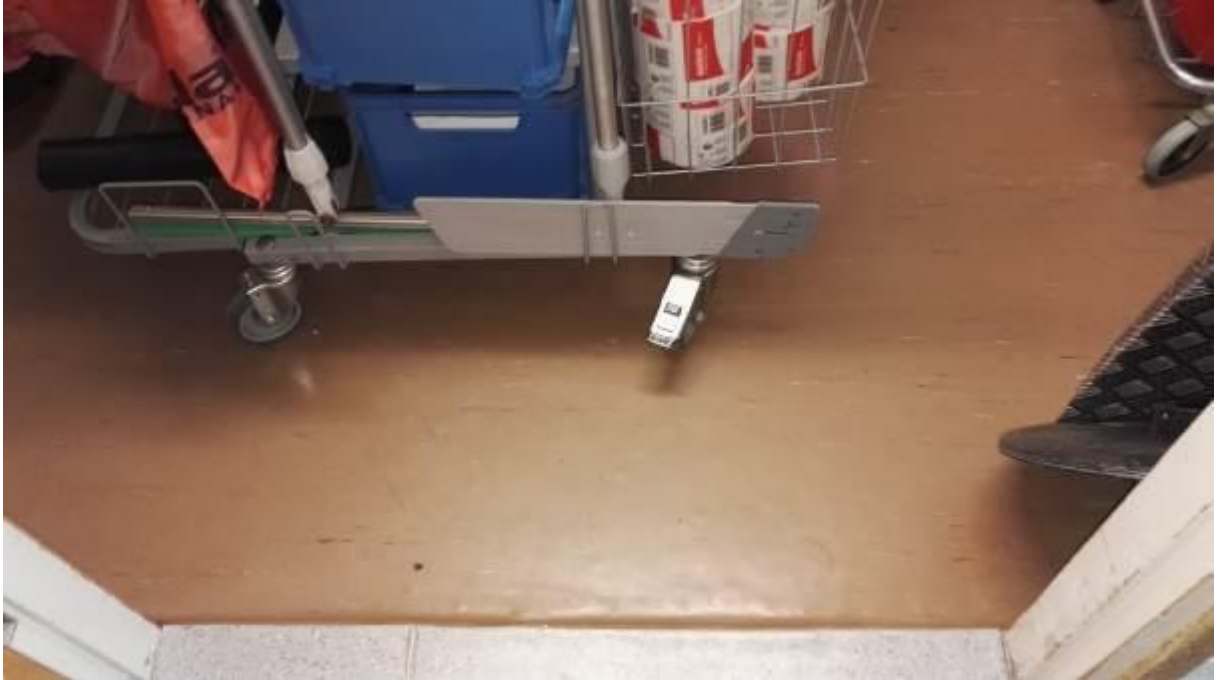
Näyte 9 otettiin toisen kerroksen iältään silmämääräisesti alkuperäiseltä vaikuttavasta siivouskomeron lattian ruskeasta muovimatosta, liimasta ja tasoitteesta. Laboratorioanalyysin mukaan näyte ei sisältänyt asbestia.

Kuva 7.8.2.7. Näytettä 9 vastaavaa ruskeaa muovimattoa.

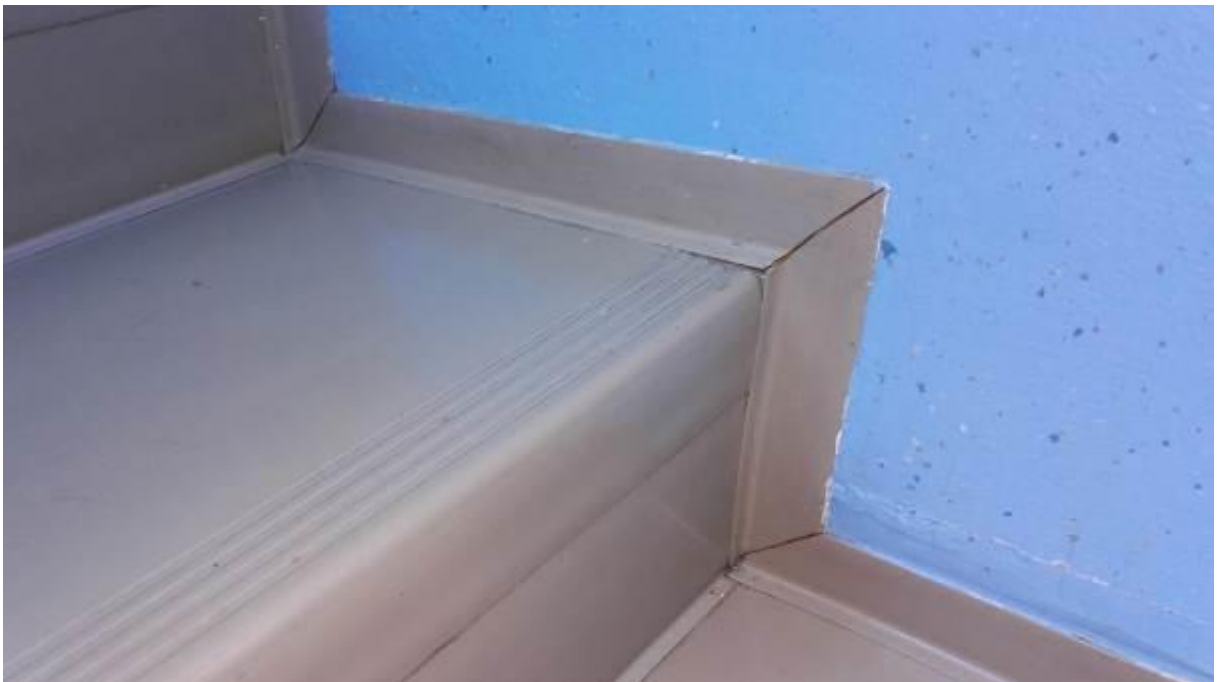
Näyte 11 otettiin rakennuksen eteläpäädyn portaikon toisen kerroksen kohdalta iältään silmämääräisesti alkuperäiseltä vaikuttavasta portaiden muovimatosta ja ns. potkulistasta sekä liimasta. Laboratorioanalyysin mukaan näyte ei sisältänyt asbestia.

Kuva 7.8.2.9. Näyte 11, 2. krs, portaikon muovimatto, potkulista ja liima.

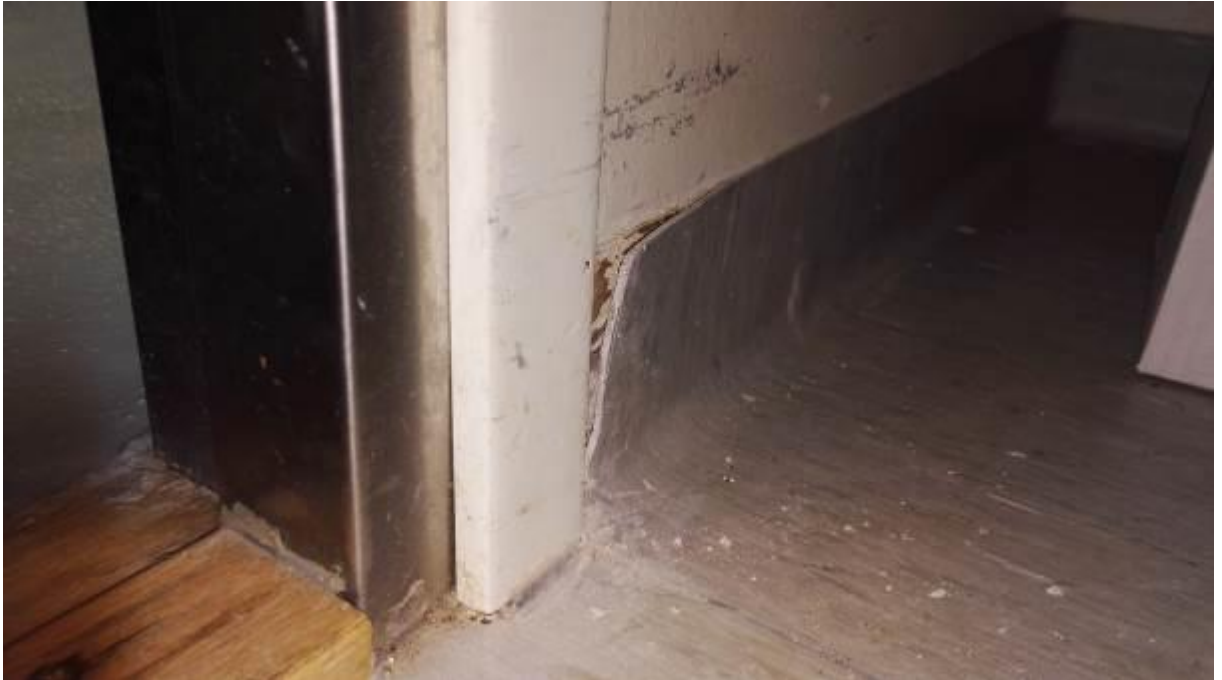
Näyte 12 otettiin keittiötilojen komeron iältään silmämääräisesti alkuperäiseltä vaikuttavasta harmaasta muovimatosta, liimasta ja tasoitteesta. Laboratorioanalyysin mukaan näyte ei sisältänyt asbestia.

Kuva 7.8.2.10. Näyte 12, 1. krs, keittiön komeron harmaa muovimatto, liima ja tasoite.

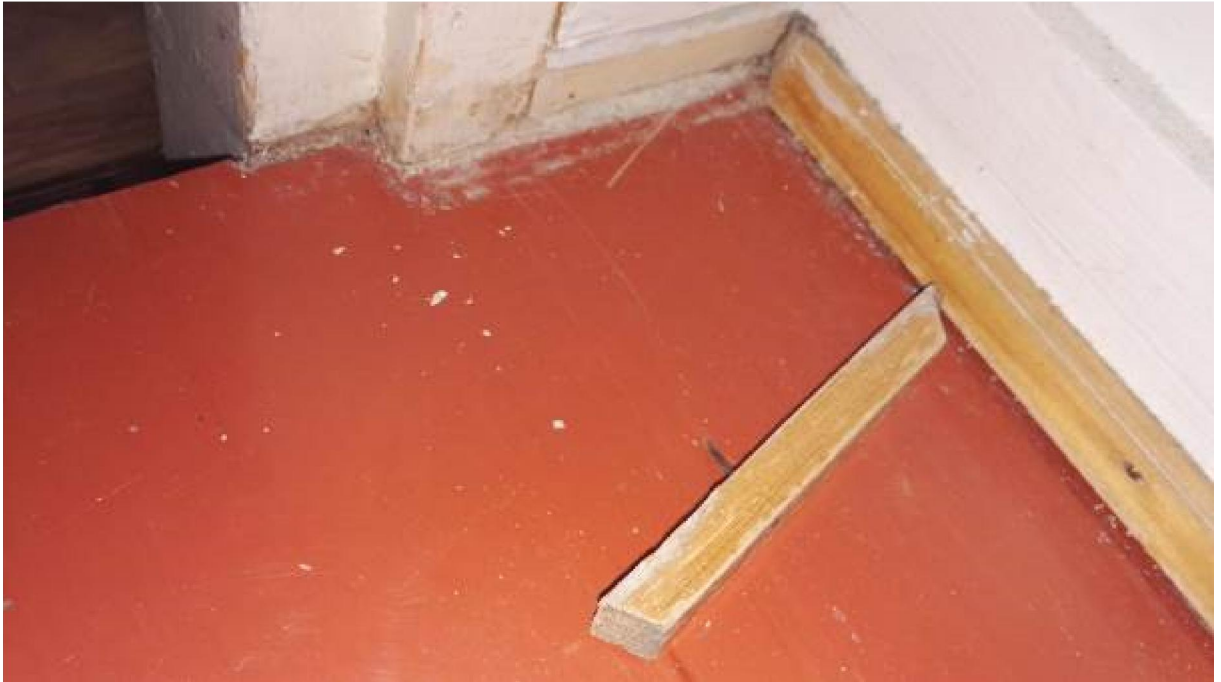
Näyte 13 otettiin ensimmäisen kerroksen opettajainhuoneen wc-tilan iältään silmämääräisesti alkuperäiseltä vaikuttavasta punaisesta muovimatosta, liimasta ja tasoitteesta. Laboratorioanalyysin mukaan näyte ei sisältänyt asbestia.

Kuva 7.8.2.11. Näyte 13, 1. krs, opettajainhuoneen wc:n punainen muovimatto, liima ja tasoite.

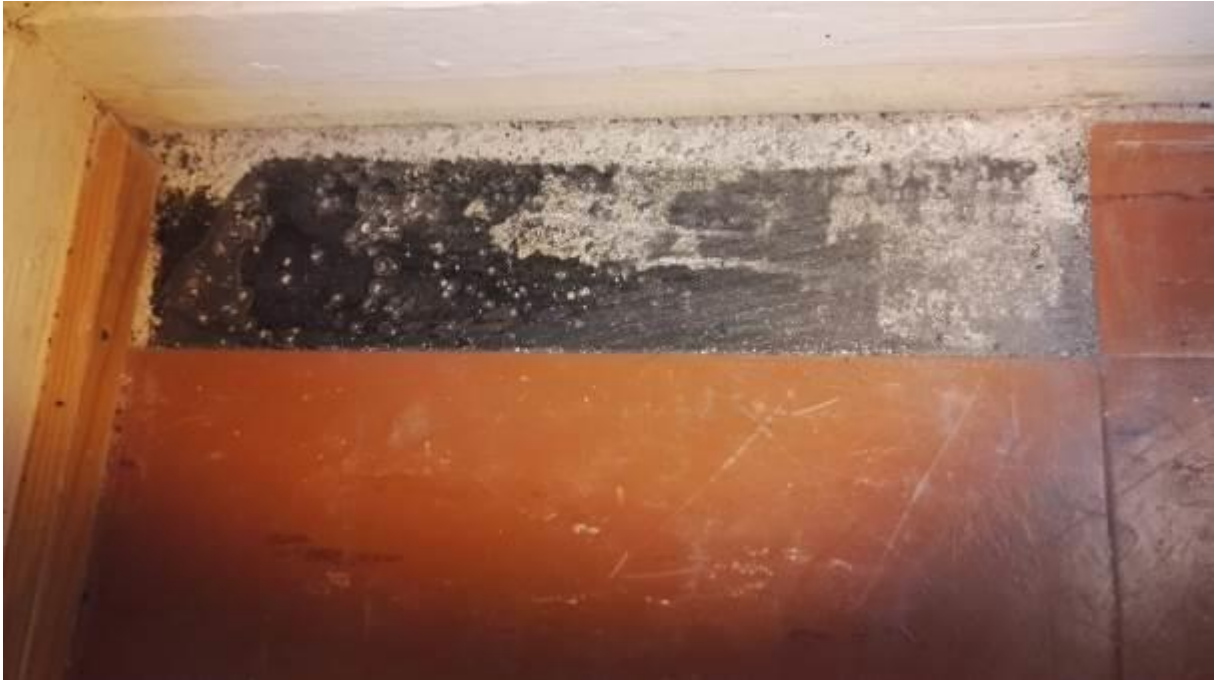
Tiilenpunaista asbestia sisältävää vinyylilaatoitusta on rakennuksessa yhteensä noin 168 m².

Kuva 7.8.2.12. Näyte 14, 1. krs, vitriinitilan tiilenpunainen vinyylilaatoitus, liima ja tasoite.

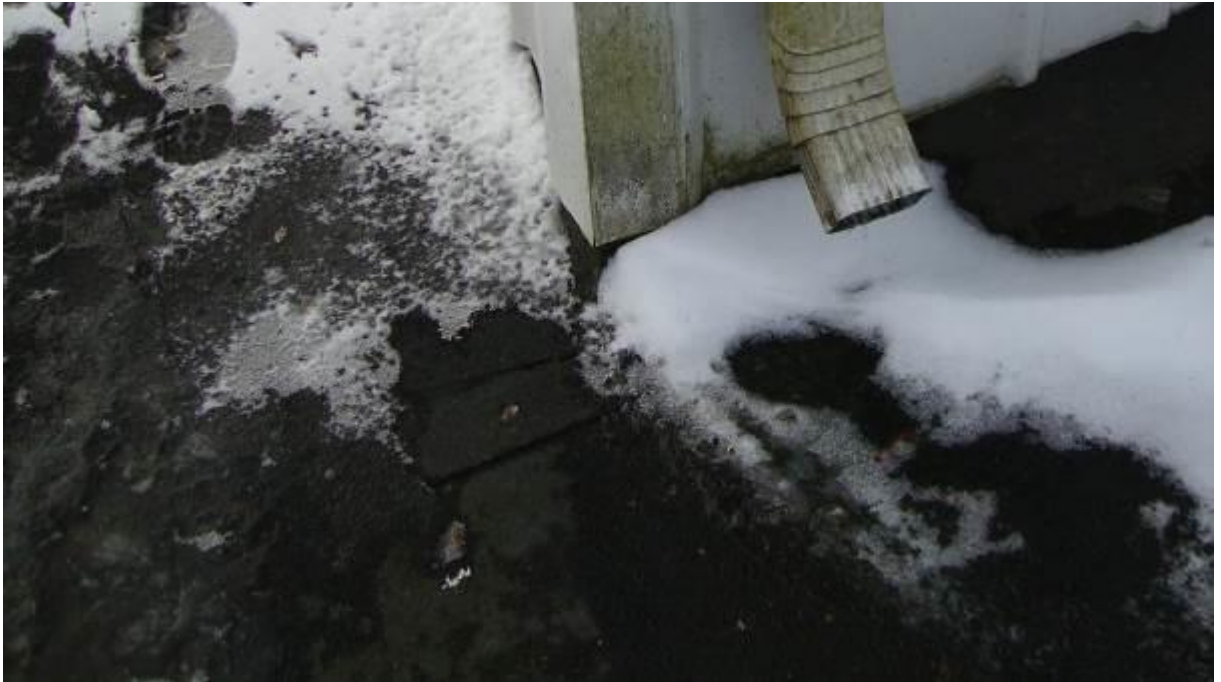
Näyte 24 otettiin liikuntasalin bitumihuopakatteesta. Laboratorioanalyysin mukaan näyte ei sisältänyt asbestia.

Näytteestä analysoitiin myös PAH-yhdisteet. Näytteen PAH-yhdisteiden kokonaispitoisuus PAH(16) oli 11,7 mg/kg. Pitoisuus ei ylittänyt rakennusmateriaalien vaarallisen jätteen raja-arvoa 200 mg/kg.

Kuva 7.8.2.19. Näyte 24, liikuntasalin bitumihuopakate.

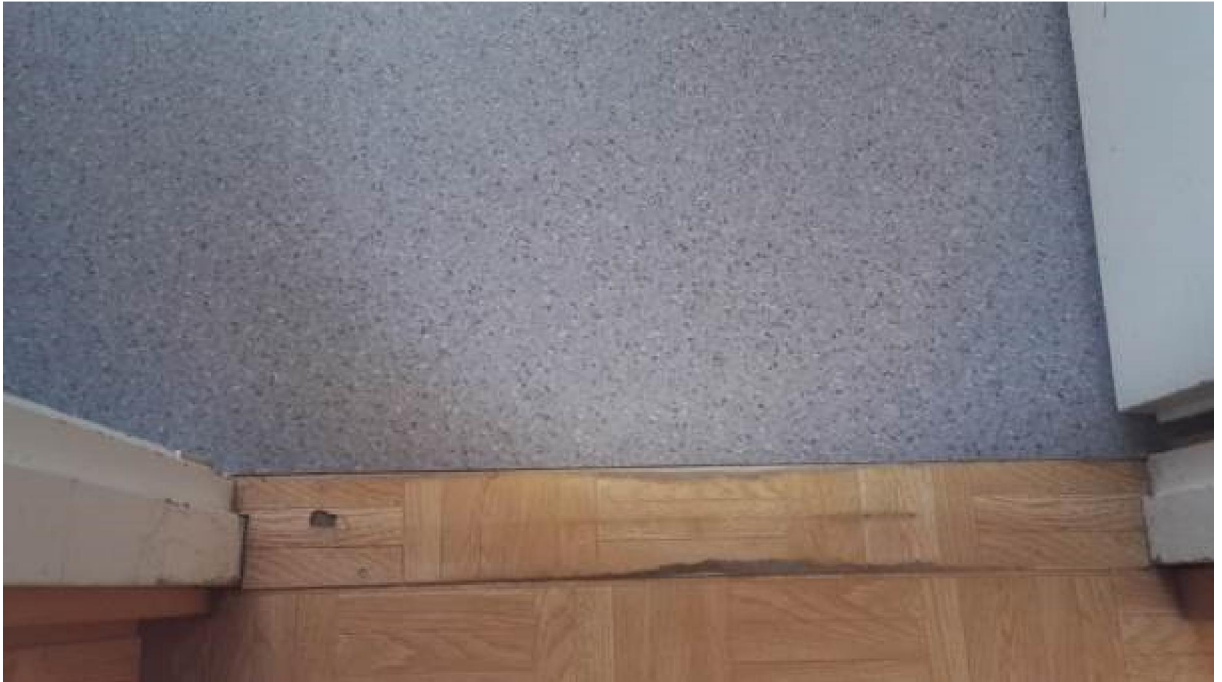
Näytteestä analysoitiin asbesti lisäksi lyijy- ja PCB-pitoisuus. Näytteen lyijypitoisuus oli korkeahko, 1 430 mg/kg, mutta pitoisuus ei ylittänyt rakennusmateriaalien vaarallisen jätteen raja-arvoa 1 500 mg/kg. Näytteen PCB-pitoisuus oli <1 mg/kg.

Kuva 7.8.2.20. Näyte 32A, talonmiehen asunnon linoleum-matto, liima ja tasoite.

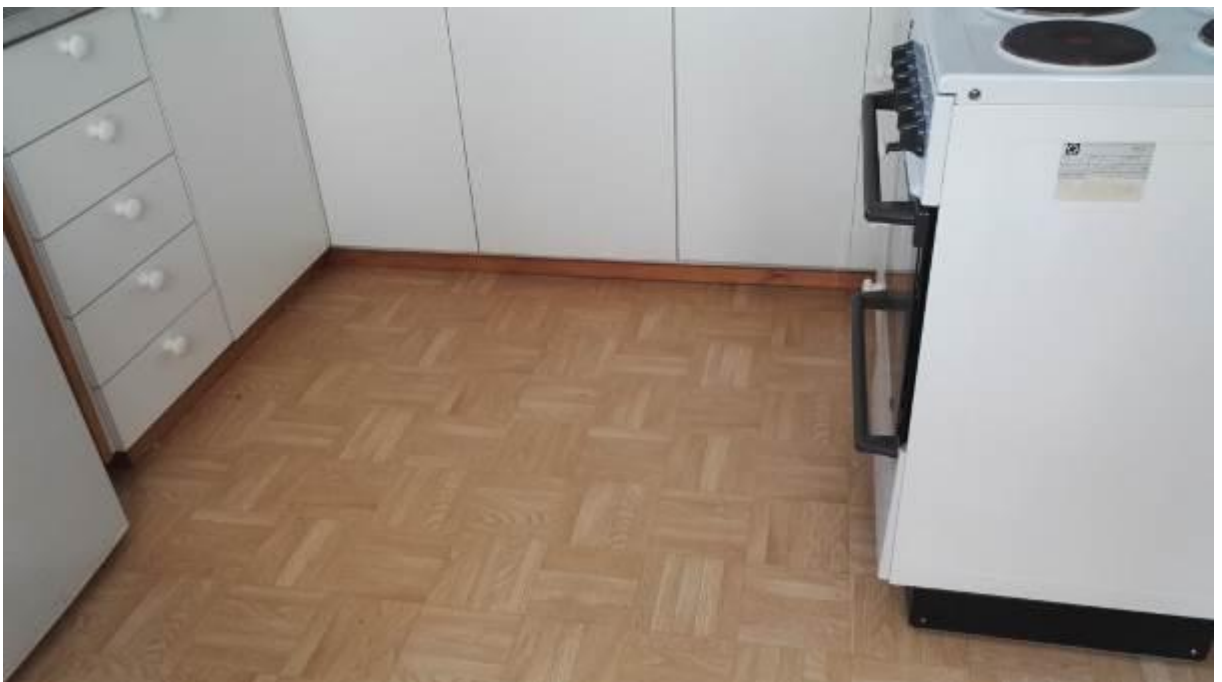
Näytteestä analysoitiin asbesti lisäksi lyijy- ja PCB-pitoisuus. Näytteen lyijypitoisuus oli <6 mg/kg ja PCB-pitoisuus <1 mg/kg.

Kuva 7.8.2.21. Näyte 32B, talonmiehen asunnon muovimatto ja liima.

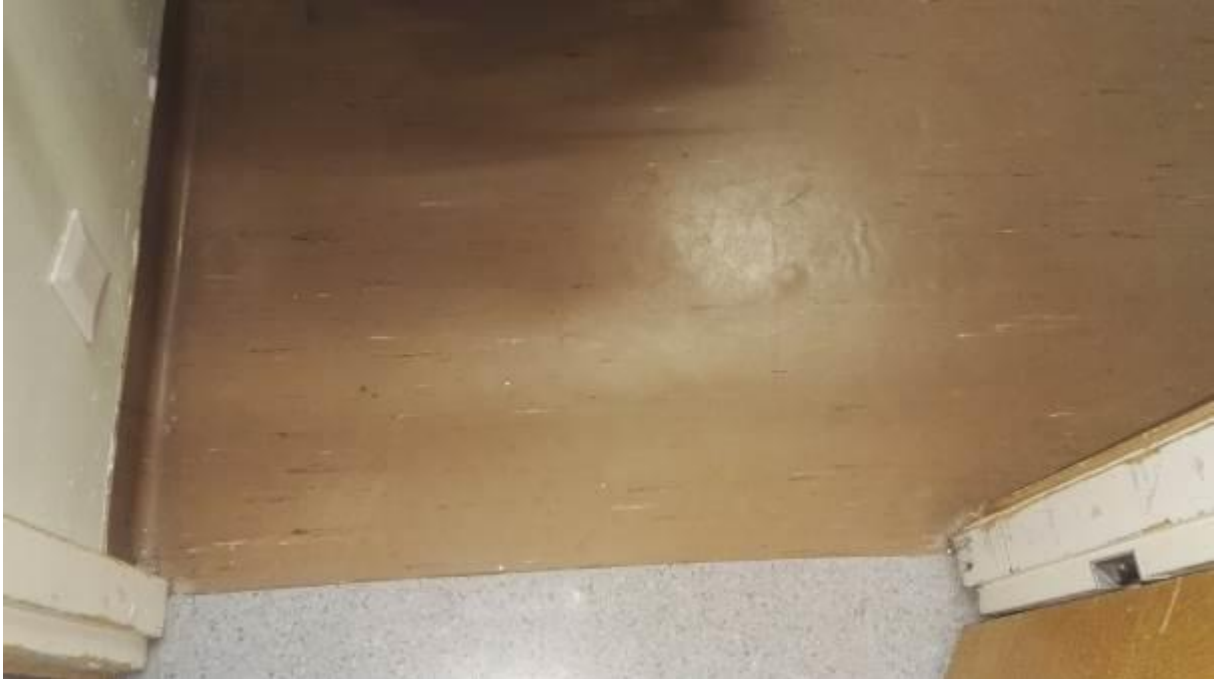
Näytteestä analysoitiin asbestin lisäksi PCB-pitoisuus. Pitoisuus oli <1 mg/kg.

Kuva 7.8.2.22. Näyte 34, toisen kerroksen siivouskomeron muovimatto.

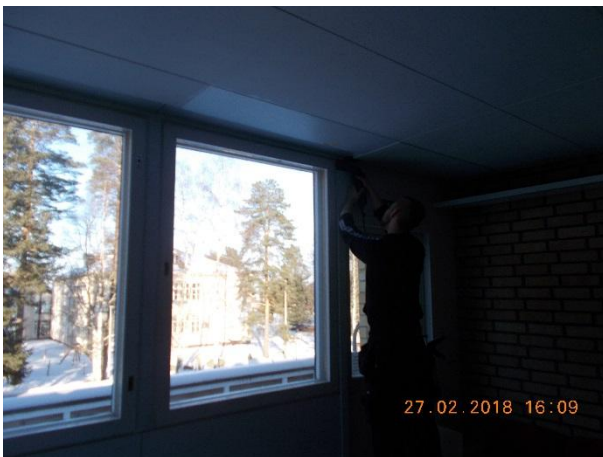
Tähystyskuvien ja tehtyjen rakenneavausten perusteella eristevilla seinän sisällä ja yläpohjassa on pääsääntöisesti hyväkuntoista. Näyttämön takana olevan rappukäytävän rappusten yläpäässä on vesikatto tai reunapellitys vuotanut. Vuoto on korjattu ja seinät on pintamaalattu. Seinän sisälle jääneet rakenteet on jätetty märkänä rakenteiden sisälle. (tähystykset 28, 29 ja 30).

Kuva 9.5. Kuvassa tähystämällä löytynyt ongelmapaikka.

Rakenteet tulee purkaa, desinfioida, uudelleenrakentaa kuivilla ja puhtailla tarvikkeilla. Rakentamisen jälkeen seurantamittaus.

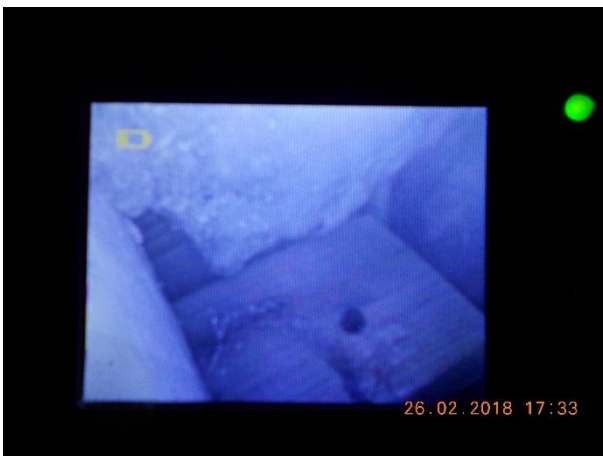
Kuva 9.8. Kuva liikuntasalin ylösnostetun puulattian alapuolelta.

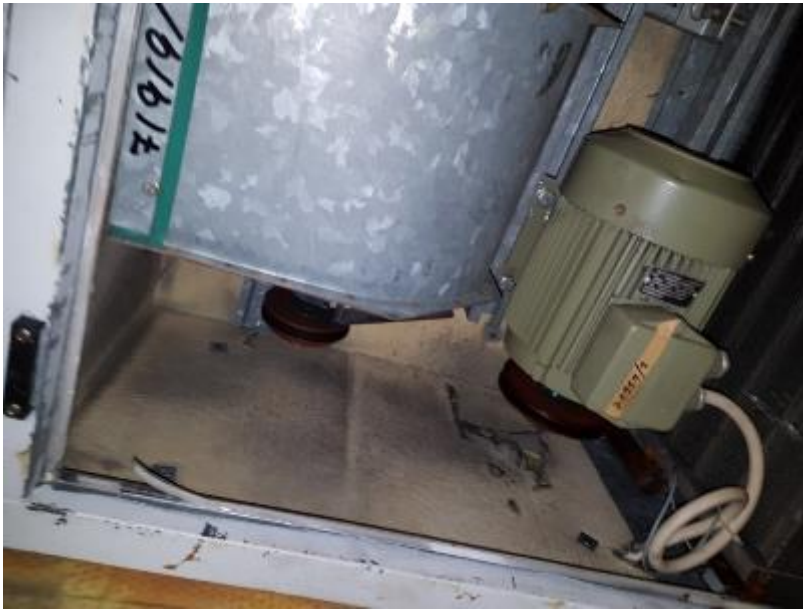
Kuva 11.3.1. Tk2 hihna poikki, kannakkeet pettäneet

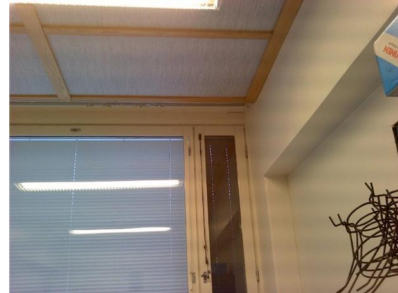
KUVA 21
Mittausarvot ja niiden lämpötilaindeksi

Mittausalueen minimilämpötila	-2,3 °C
Mittauspisteen lämpötila	1,5 °C
Lämpötilaindeksi alueen min. lämpötilasta	42,0
Paine-ero	- 3 Pa
Paine-erokorjattu lämpöindeksi

Kommentit: Ikkunan tiivistevuoto. Suositellaan tiivisteiden uusimista.

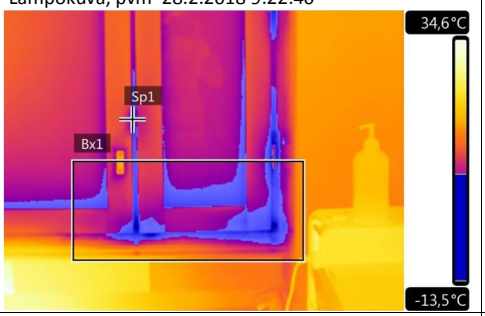
KUVA 22
Mittausarvot ja niiden lämpötilaindeksi

Mittausalueen minimilämpötila	-14,0 °C
Mittauspisteen lämpötila	-3,2 °C
Lämpötilaindeksi alueen min. lämpötilasta	14,1
Paine-ero	- 3 Pa
Paine-erokorjattu lämpöindeksi

Kommentit: Ikkunan tiiviste- ja puitevuoto. Suositellaan tiivisteiden uusimista.

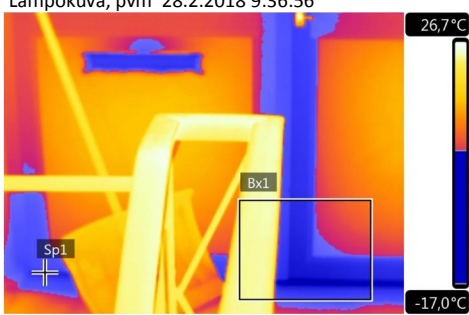
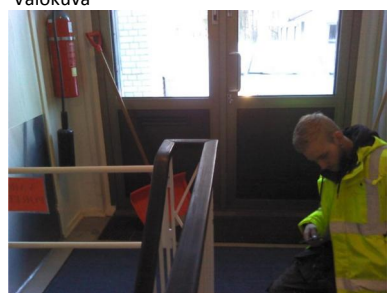
KUVA 29
Mittausarvot ja niiden lämpötilaindeksi

Mittausalueen minimilämpötila	-16,7 °C
Mittauspisteen lämpötila	-3,8 °C
Lämpötilaindeksi alueen min. lämpötilasta	8,1
Paine-ero	-3 Pa
Paine-erokorjattu lämpöindeksi

Kommentit: Oven tiivistevuoto. Suositellaan oven tiivisteiden uusimista.

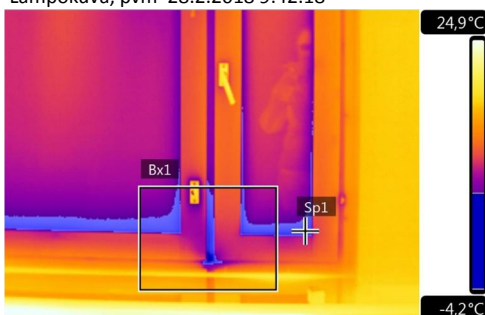
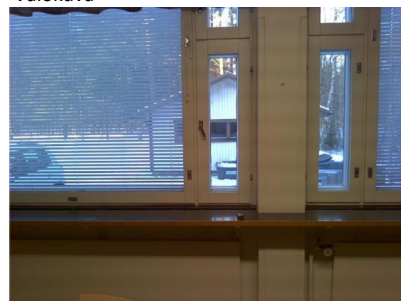
KUVA 30
Mittausarvot ja niiden lämpötilaindeksi

Mittausalueen minimilämpötila	-4,6 °C
Mittauspisteen lämpötila	4,4 °C
Lämpötilaindeksi alueen min. lämpötilasta	37,6
Paine-ero	-3 Pa
Paine-erokorjattu lämpöindeksi

Kommentit: Ikkunan tiiviste- ja puitevuoto. Suositellaan tiivisteiden uusimista.

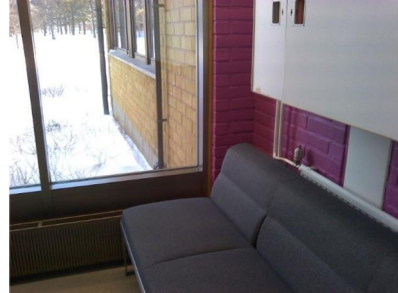
KUVA 43
Mittausarvot ja niiden lämpötilaindeksi

Kommentit: Ikkunan tiivistevuoto. Suositellaan tiivisteiden uusimista.

Mittausalueen minimilämpötila	2,7 °C
Mittauspisteen lämpötila	6,7 °C
Lämpötilaindeksi alueen min. lämpötilasta	55,4
Paine-ero	- 3 Pa
Paine-erokorjattu lämpöindeksi

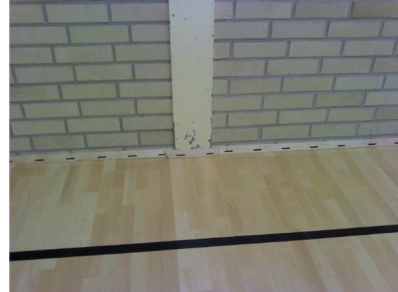
KUVA 46
Mittausarvot ja niiden lämpötilaindeksi

Kommentit: Ilmavuoto seinän ja pilarin liitoksesta. Korjausluokka 2.
Vian korjausta on harkittava.

Mittausalueen minimilämpötila	6,5 °C
Mittauspisteen lämpötila	8,4 °C
Lämpötilaindeksi alueen min. lämpötilasta	64,9
Paine-ero	- 3 Pa
Paine-erokorjattu lämpöindeksi

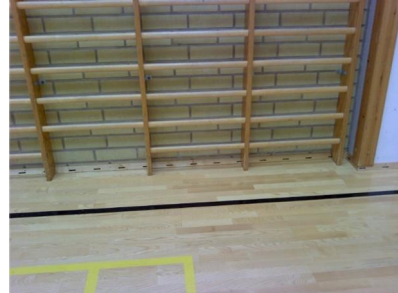
KUVA 49
Mittausarvot ja niiden lämpötilaindeksi

Kommentit: Ilmavuoto/eristevika lattian ja seinän liitoksesta. Korjausluokka 1. Suositellaan vian korjausta. Korjaustapa erillisen suunnitelman mukaisesti.

Mittausalueen minimilämpötila	3,3 °C
Mittauspisteen lämpötila	5,4 °C
Lämpötilaindeksi alueen min. lämpötilasta	57,2
Paine-ero	- 3 Pa
Paine-erokorjattu lämpöindeksi

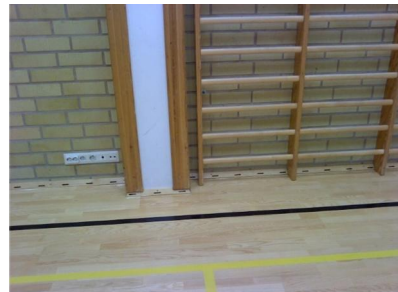
KUVA 50
Mittausarvot ja niiden lämpötilaindeksi

Kommentit: Ilmavuoto/eristevika lattian ja seinän liitoksesta. Korjausluokka 1. Suositellaan vian korjausta. Korjaustapa erillisen suunnitelman mukaisesti.

Mittausalueen minimilämpötila	3,8 °C
Mittauspisteen lämpötila	6,6 °C
Lämpötilaindeksi alueen min. lämpötilasta	58,4
Paine-ero	- 3 Pa
Paine-erokorjattu lämpöindeksi

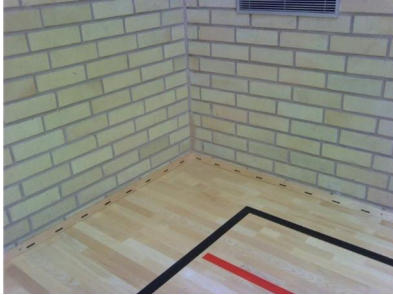
KUVA 51
Mittausarvot ja niiden lämpötilaindeksi

Kommentit: Ilmavuoto/eristevika lattian ja seinän liitoksesta. Korjausluokka 1. Suositellaan vian korjausta. Korjaustapa erillisen suunnitelman mukaisesti.

Mittausalueen minimilämpötila	5,4 °C
Mittauspisteen lämpötila	9,5 °C
Lämpötilaindeksi alueen min. lämpötilasta	62,2
Paine-ero	- 3 Pa
Paine-erokorjattu lämpöindeksi
