# **ASUNTOKAUPAN KUNTOTARKASTUSRAPORTTI**

**Kanttorila**

**11.11.2019**

Kohde on vuonna 1966 rakennettu kahden huoneiston paritalo Pudasjärvellä. Rakennus sijaitsee Pudasjärven seurakunnan päärakennuksen vieressä. Tutkittava rakennus lämpeää päärakennuksen kaukolämmöllä.

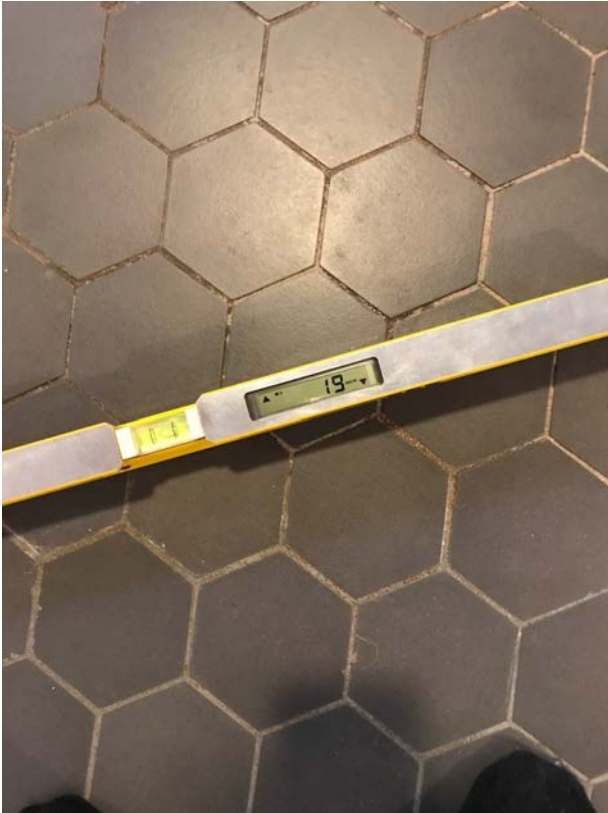
Asunto kaksi: lattian kallistukset kaivoa kohti tyydyttävät

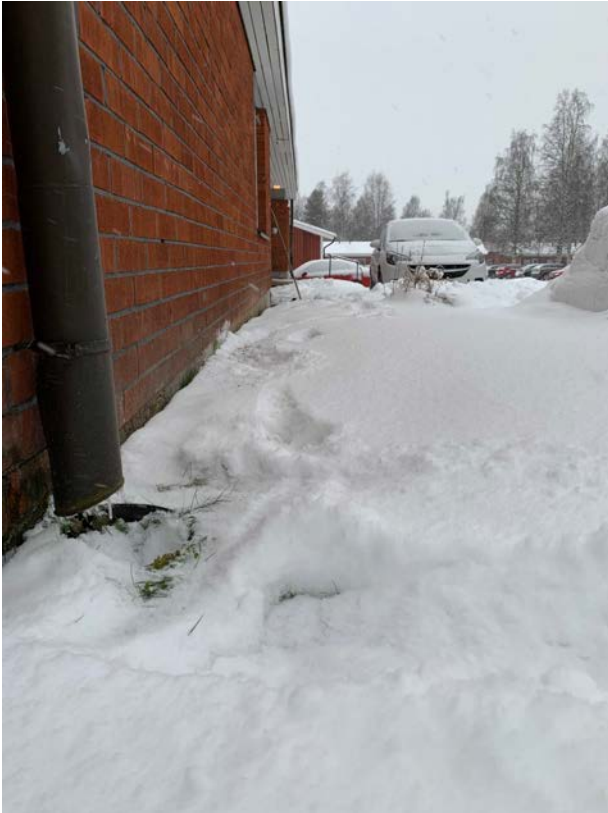
Maanpinta korkealla

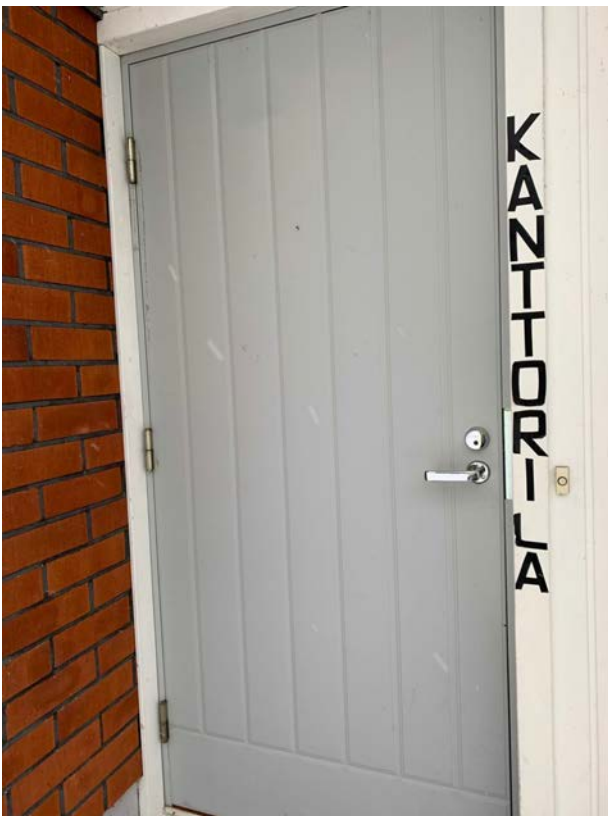
Pääovet uusittu 2000-luvulla

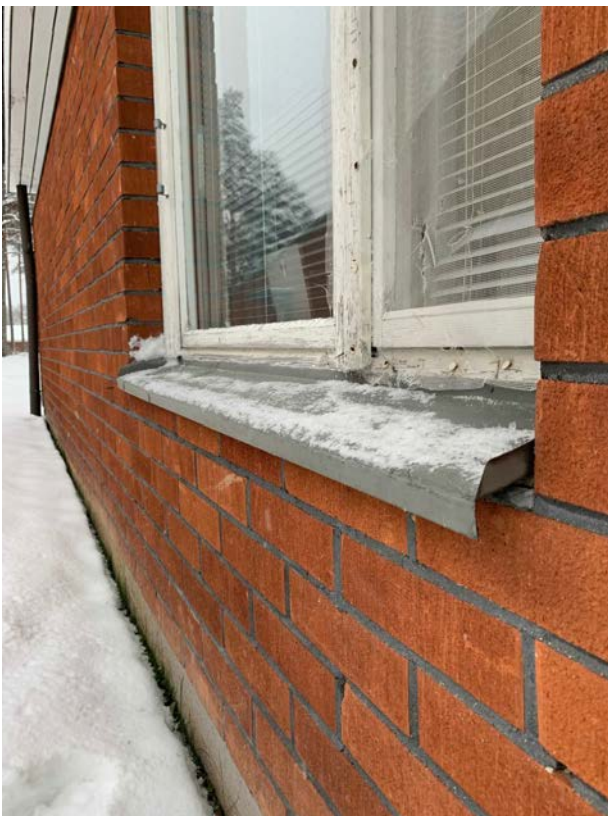
Vesipellin kallistus hyvä

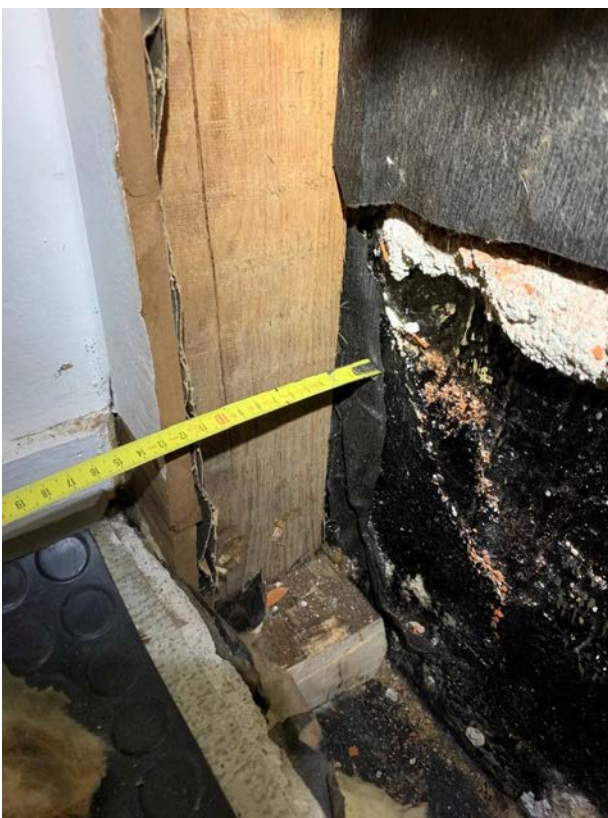
Eristevahvuus 100 mm

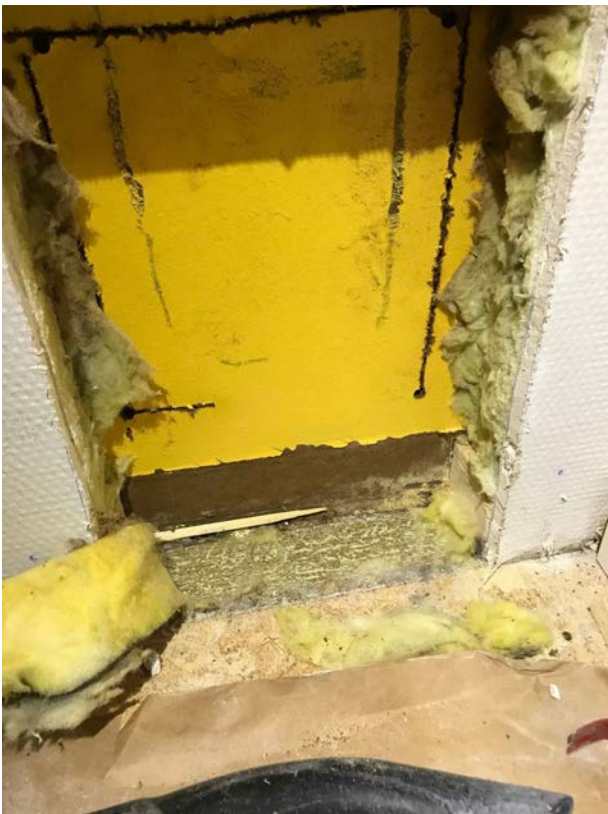
Sisäpuolinen lämmöneristys

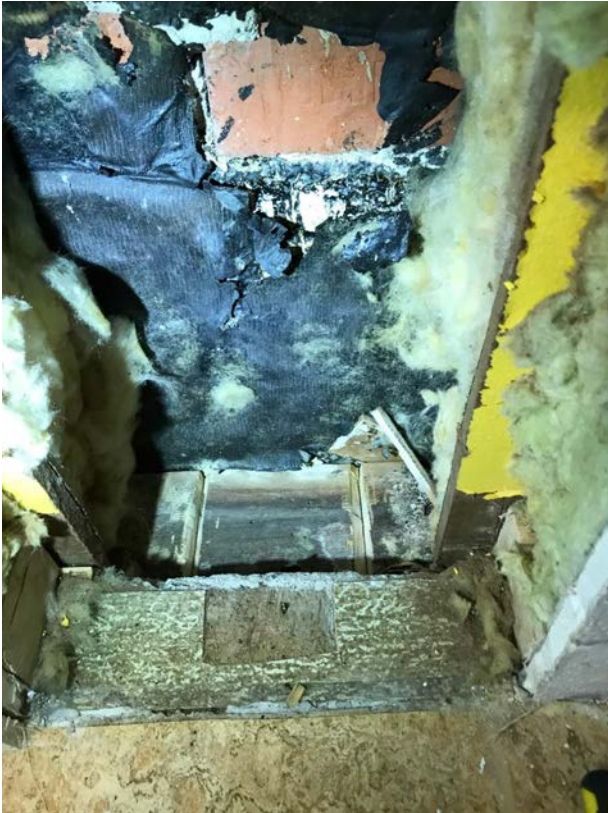
Bitumisively alaohjauspuun alla ja sokkelia vasten

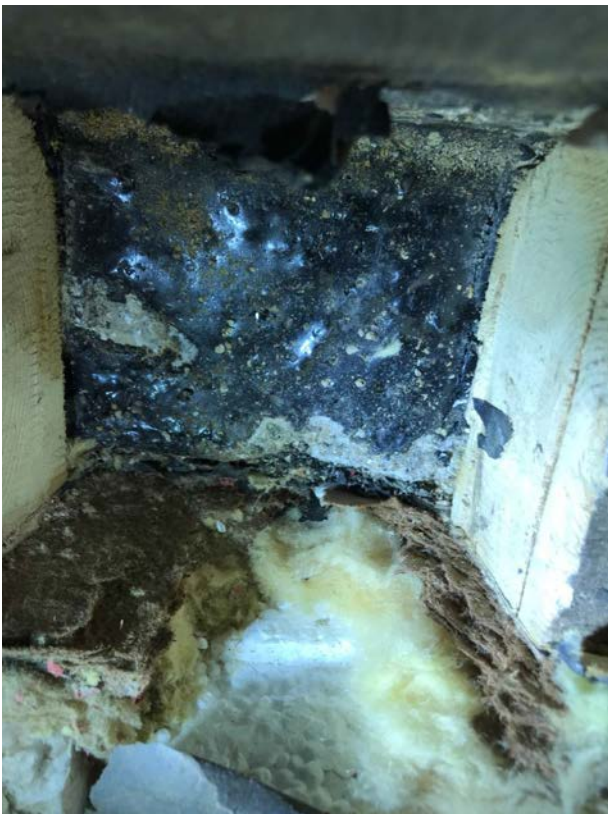
Alapohjassa eps-eristys

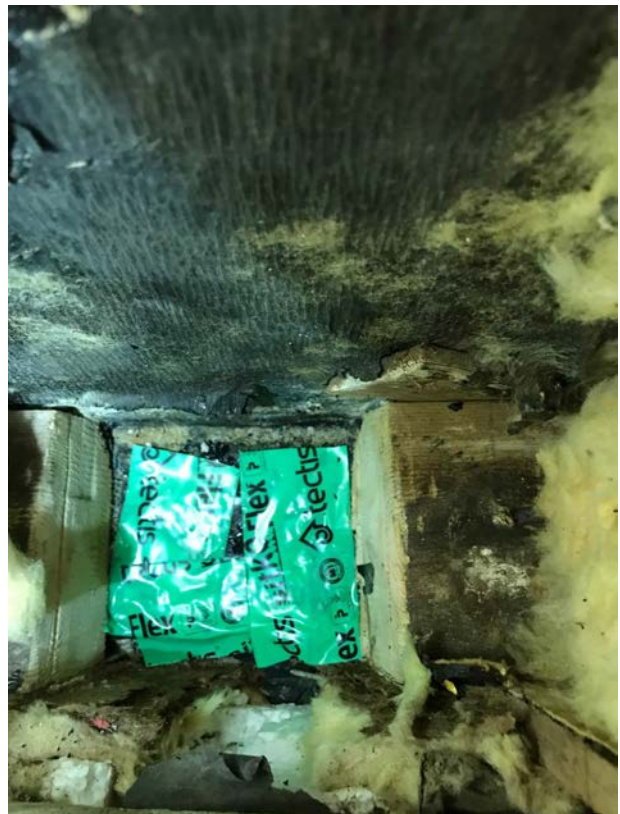
Alaohjauspuun alunen teipattu

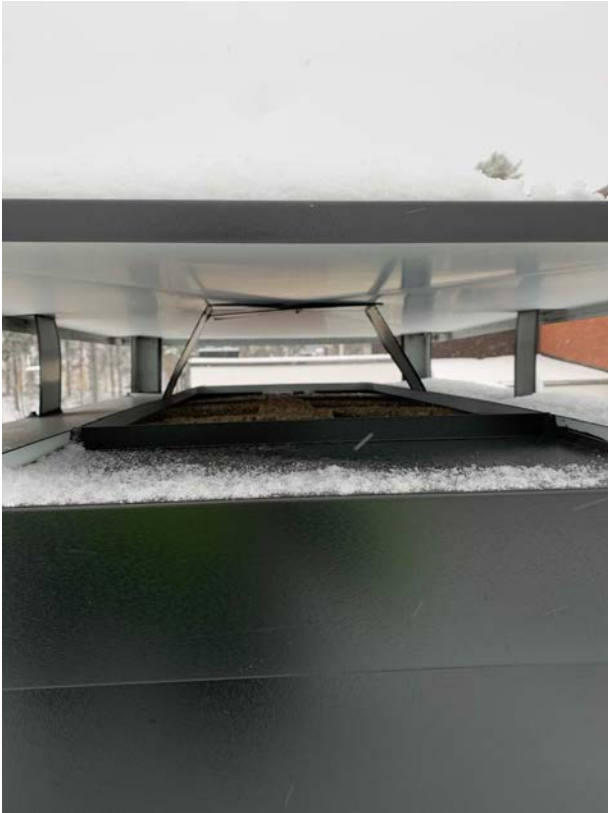
Pellityksien kallistukset hyvät savupiipussa

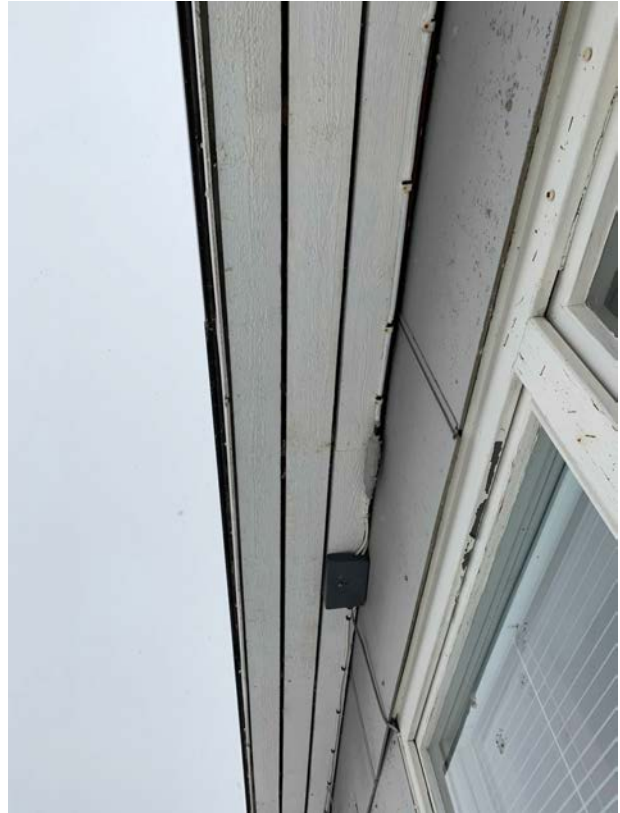
Yläpohja tuulettuu sivuräystäiden kautta

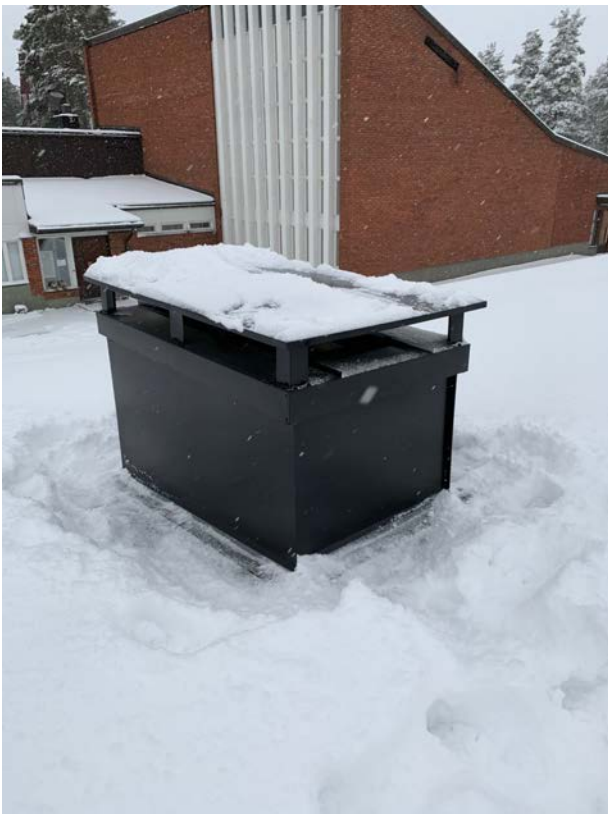
Savupiipu pellitetty oikein ja piipunhattu asennettu

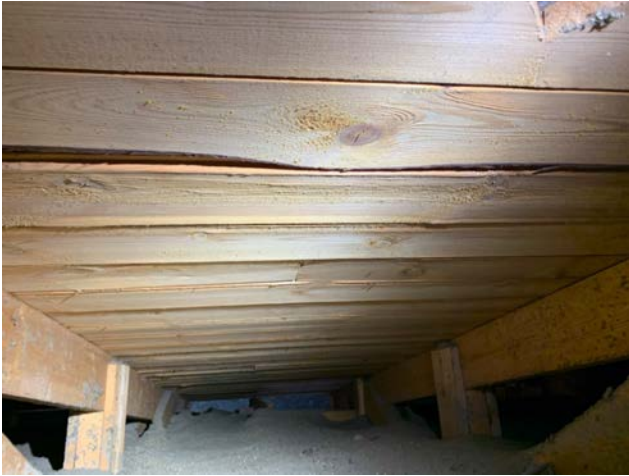
Yläpohja tuulettuu sivuräystäiden kautta

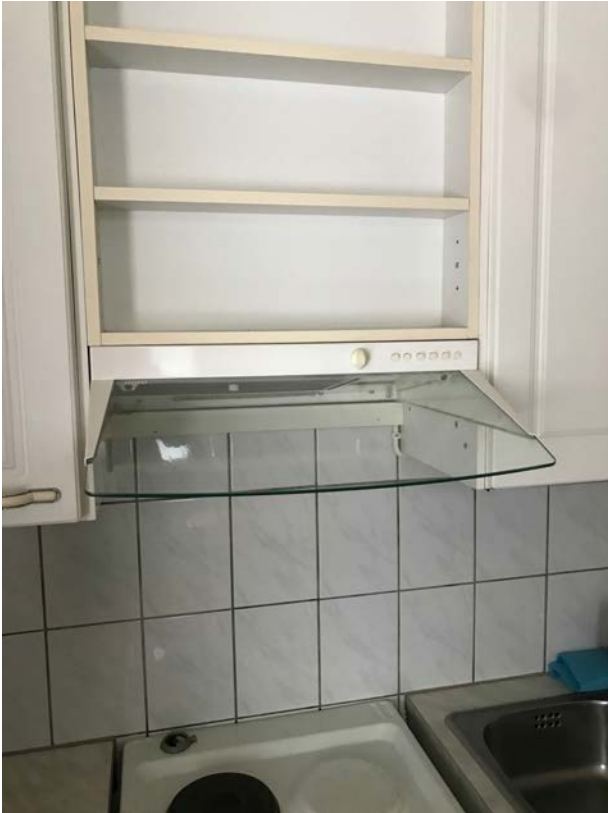
Asunto yksi: liesituuletin jolla ohjataan huippuimuria

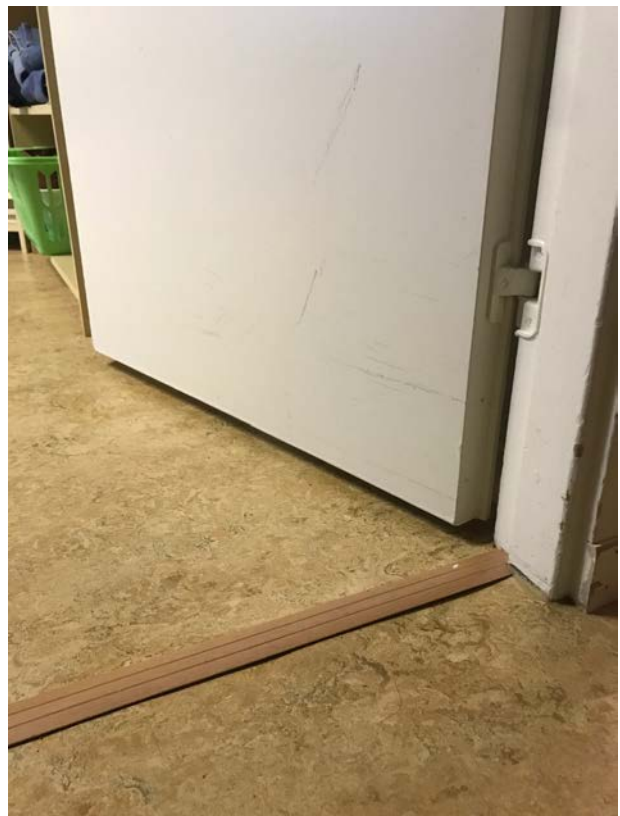
Huoneesta ovien auto siirto ilma reitti on kunnossa

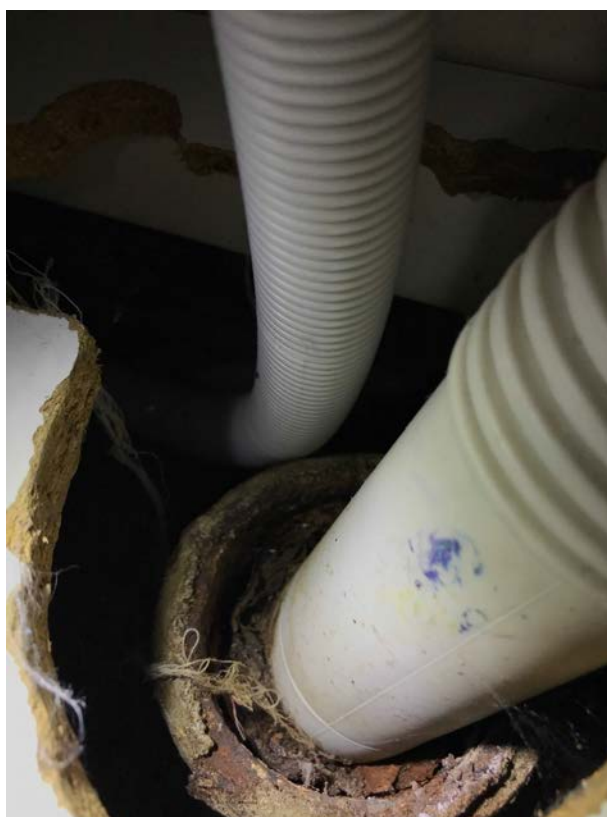
Valurauta viemäri

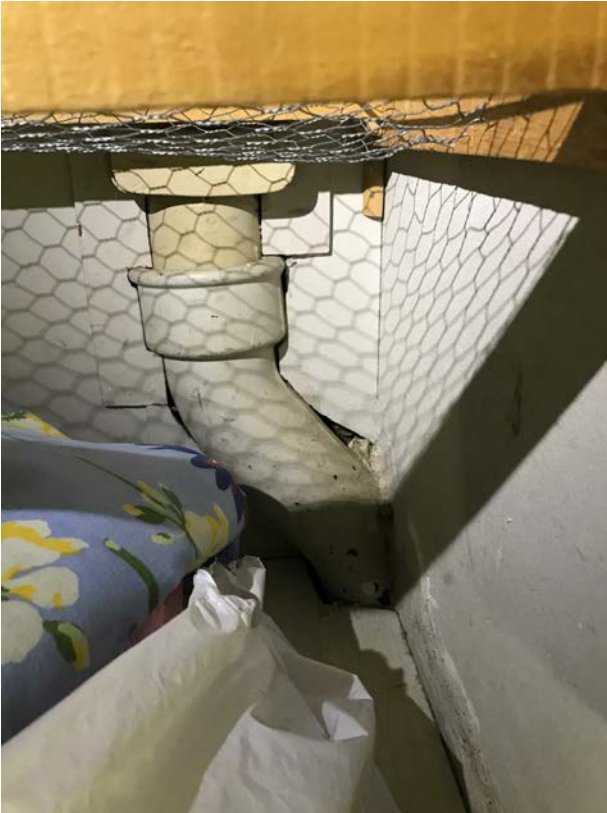
Valurauta viemäri

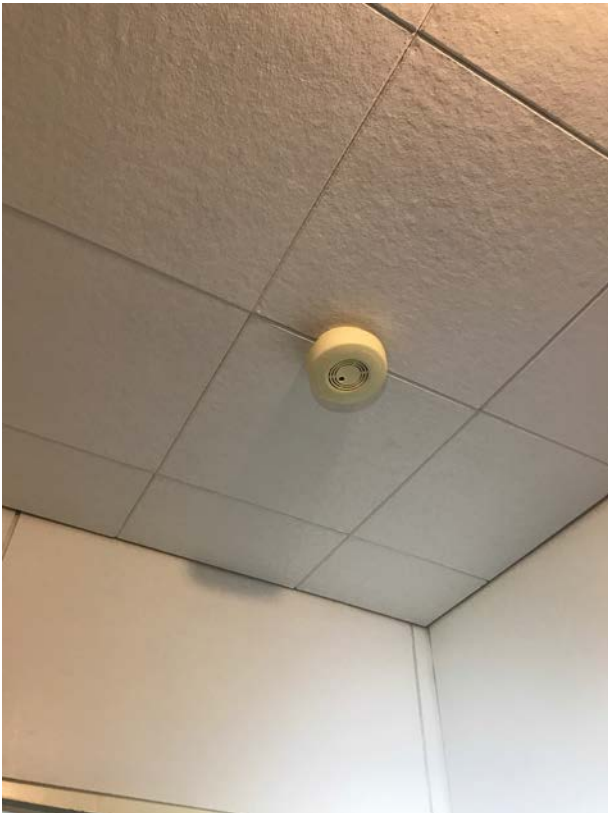
Asunto yksi: havaittiin yksi vanhanmallinen palovaroitin. Palovarottimet täytyy uusida noin 10 vuoden välein.

- Palohälyttimiä on liian vähän. Hälyttimiä tulisi olla yksi alkavaa 60 m<sup>2</sup> kohti asuinhuoneistoissa. Lisättävä palohälytin asunnon yksi puolelle.
- Asunnon yksi ja kaksi puolella osassa tiloja on kaksi muovimattoa päällekkäin. Matot voivat sisältää asbestia, koska matot on asennettu aikakaudella, jolloin asbestia on saanut käyttää.
- Koko rakennuksen alalla haistaa ummehtunut, mahdollisesti mikrobiperäinen haju.
