# ASBESTI- JA HAITTA-AINEKARTOITUS

11.10.2018

Hankasalmen aseman terveystalo  
Suotie 3  
41520 Hankasalmi

*Projektinnumero 5466*

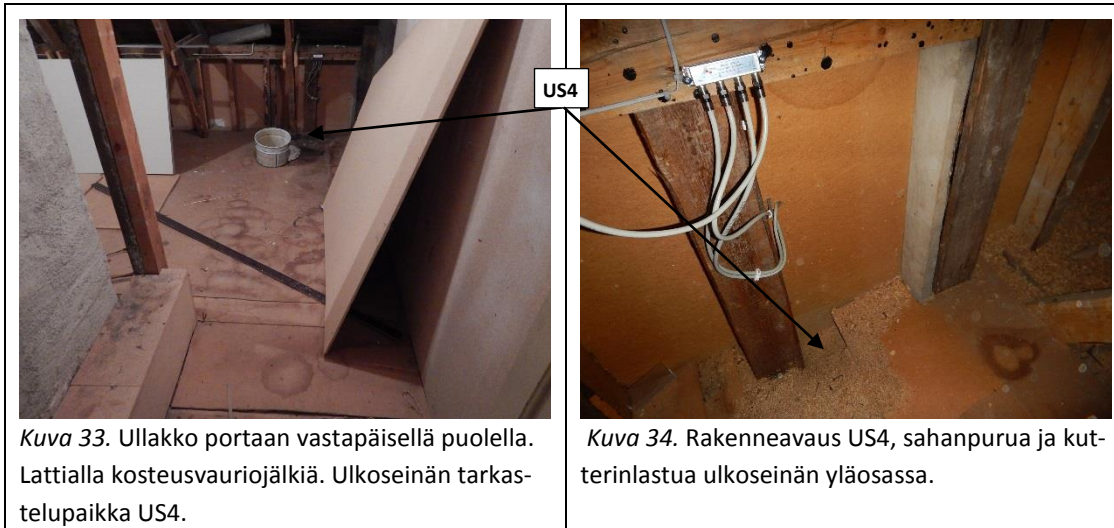
#### US4, sivuseinä yläosa ullakolla

- ullakon ”lattian” kovalevy (jälkiä kosteus ja mikrbovaurioista)
- puurunko + kutterinlastu 10 cm
- huokoinen puukuitulevy rungon ulkopinnassa

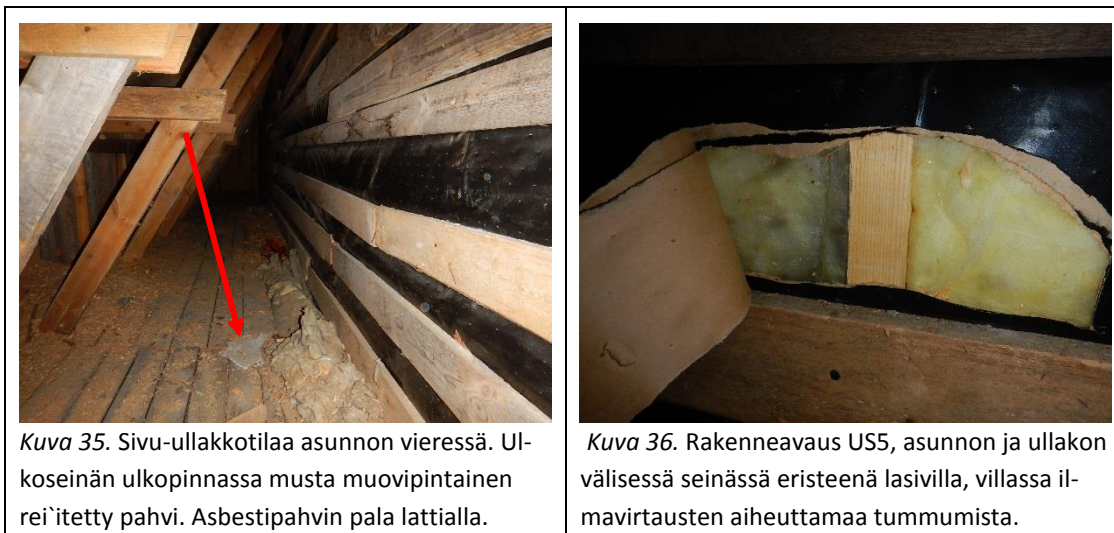
#### US5, ullakkoasunnon ulkoseinä ullakolla

- vaakalaudoitus
- musta muovipinnoitettu paperi
- puurunko + lasivilla n. 12 cm

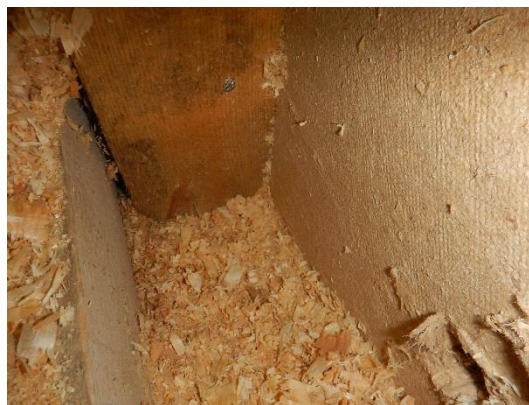
Kuva 46. Ulkoseinän yläosan rakennetta tarkastelukohdalla YP1.

- kovalevy (ullakon lattia paikoin lautta, lastulevyä
- kutterinlastua, seassa pahvia kankaanpaloja

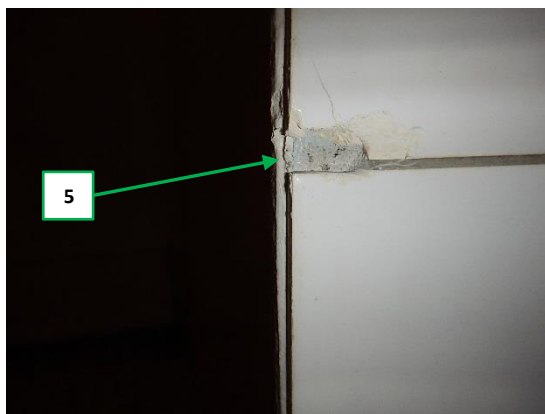
Kuva 66. Näyte 5, pesuhuoneen seinän keraaminen laatta + laastit.

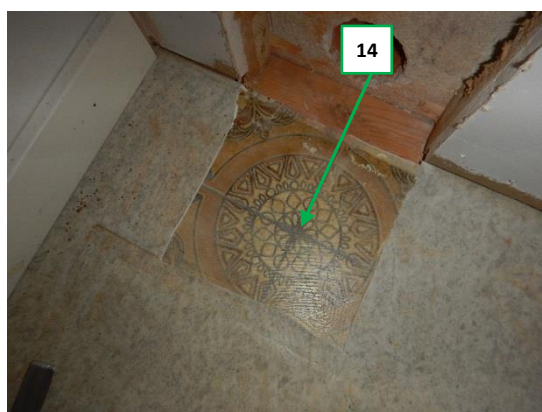
Kuva 73. Kellarin asunnon oh. Vanha kuvioitu muovimatto uudemman alla, näyte 14.

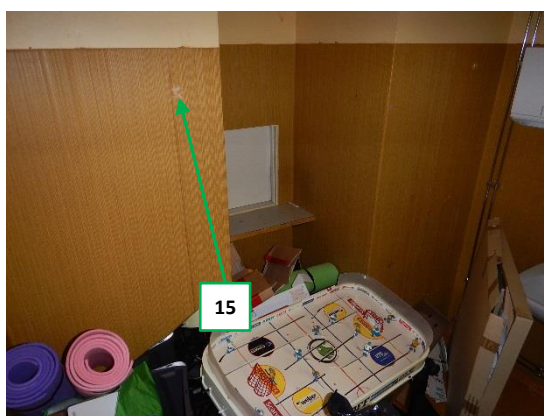
Kuva 74. Näyte 15 seinän keltaisesta muovitape-  
tista.

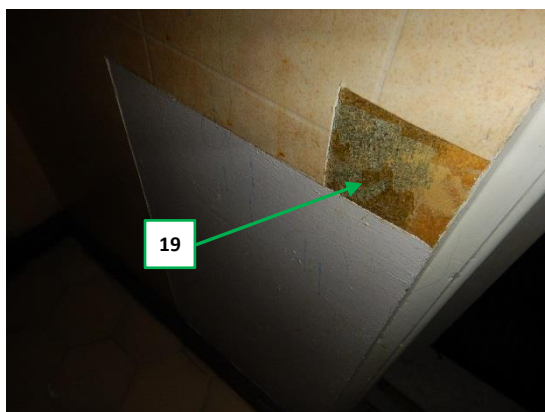
Kuva 78. Seinän muovitapetti + liima 1.krs wc:stä, näyte 19.

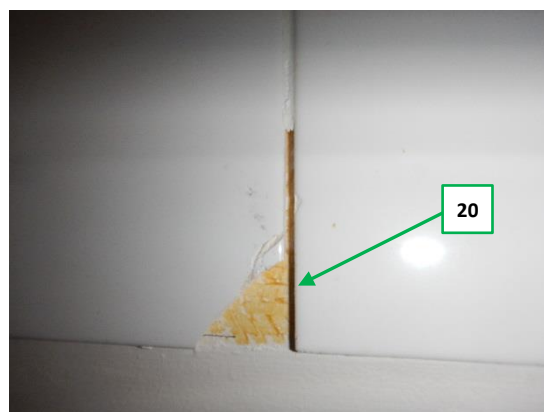
Kuva 79. Yläkerran asunnon kalustevälilaatoituksesta näyte 20, laatta + liima + sauma-aine.

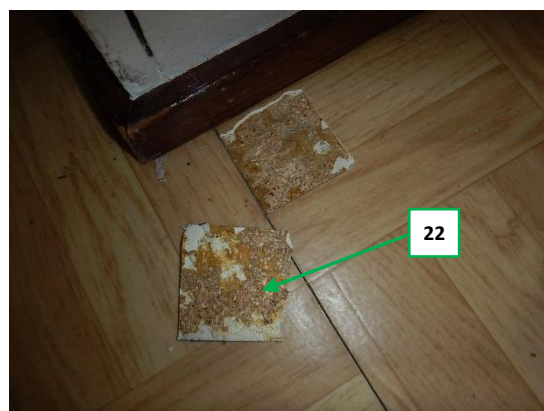
Kuva 81. Näyte 22, ullakkokerroksen asunnon puukuviainen muovimatto + liima.
